| | INFORME DE I.N.D | | <b>Nº 11.051</b><br>HOJA 1 de 2 | | | | | | | | | | | | | | | | | | | | | | | | | | | | | | | | | | | | | | | | | | | | | | | | | | | |
| | TIJERA CHICKSAN 2" | | | | | | | | | | | | | | | | | | | | | | | | | | | | | | | | | | | | | | | | | | | | | | | | | | | | | |
| PROCEDIMIENTO: <b>PO 45</b> | <input checked="" type="checkbox"/> | CLIENTE: <b>MAG SERVICIOS</b> | FECHA: | <table border="1" style="width: 100%; text-align: center;"> <tr> <td style="width: 33%;">02</td> <td style="width: 33%;">09</td> <td style="width: 33%;">2021</td> </tr> </table> | 02 | 09 | 2021 | | | | | | | | | | | | | | | | | | | | | | | | | | | | | | | | | | | | | | | | | | | | | | | |

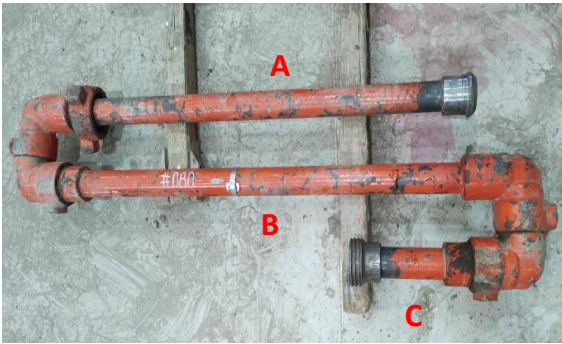
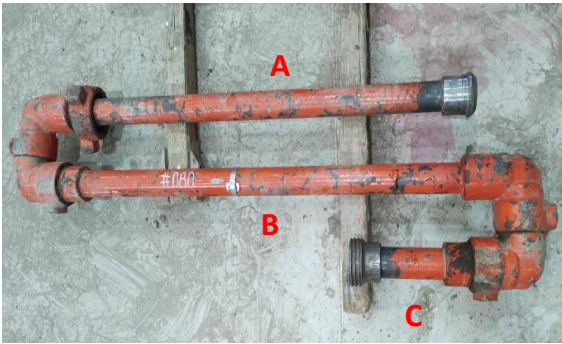
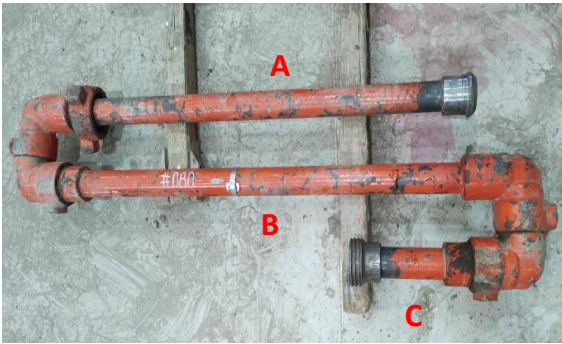
| | INFORME DE I.N.D | | <b>Nº 11.051</b><br>HOJA 1 de 2 | | | | | | | | | | | | | | | | | | | | | | | | | | | | | | | | | | | | | | | | | | | | | | | | | | | |
|---|---|---|---|---|---|---|---|---|---|---|---|---|---|---|---|---|---|---|---|---|---|---|---|---|---|---|---|---|---|---|---|---|---|---|---|---|---|---|---|---|---|---|---|---|---|---|---|---|---|---|---|---|---|---|
| Detección de Fisuras | <input checked="" type="checkbox"/> | | | | | | | | | | | | | | | | | | | | | | | | | | | | | | | | | | | | | | | | | | | | | | | | | | | | | |
| Estado de Conexión | <input checked="" type="checkbox"/> | | | | | | | | | | | | | | | | | | | | | | | | | | | | | | | | | | | | | | | | | | | | | | | | | | | | | |
| Aprobación según procedimiento Nº PO 45 ASME V - B 31.3 - API 570 | SI | | | | | | | | | | | | | | | | | | | | | | | | | | | | | | | | | | | | | | | | | | | | | | | | | | | | | |
