| | <b>INFORME DE I.N.D</b> | | <b>Nº 11.079</b><br>HOJA 1 de 2 | | | | | | | | | | | | | | | | | | | | | | | | | | | | | | | | | | | | | | | | | | | | | | | | | | | |
| | <b>ACCESORIO 2" x 3"</b> | | | | | | | | | | | | | | | | | | | | | | | | | | | | | | | | | | | | | | | | | | | | | | | | | | | | | |

Nº 11.079

### MEDICIÓN DE ESPESORES POR ULTRASONIDO (EN mm)

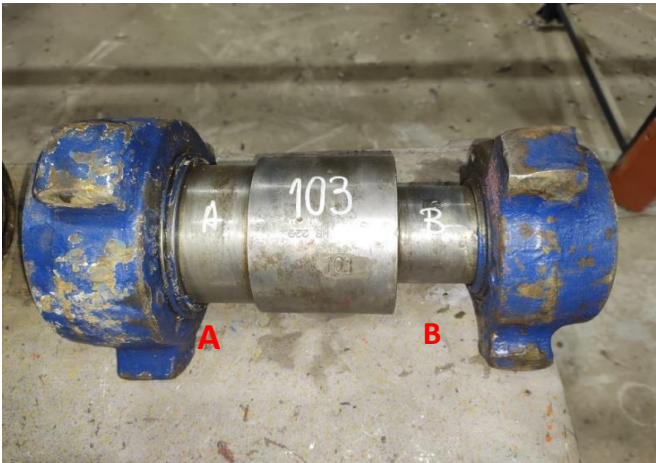
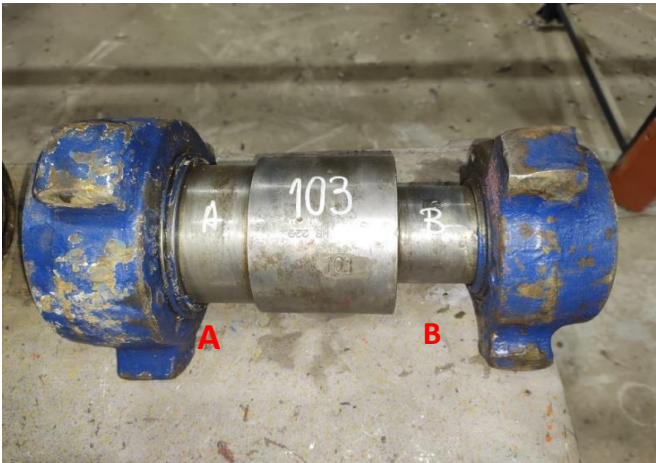
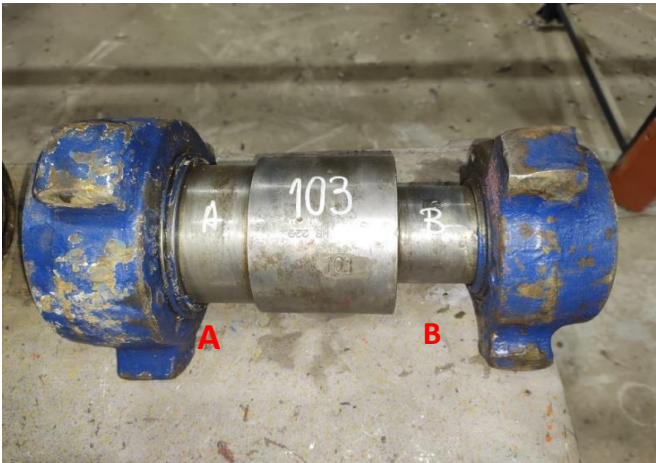
| | <b>INFORME DE I.N.D</b> | | <b>Nº 11.079</b><br>HOJA 1 de 2 | | | | | | | | | | | | | | | | | | | | | | | | | | | | | | | | | | | | | | | | | | | | | | | | | | | |
|---|---|---|---|---|---|---|---|---|---|---|---|---|---|---|---|---|---|---|---|---|---|---|---|---|---|---|---|---|---|---|---|---|---|---|---|---|---|---|---|---|---|---|---|---|---|---|---|---|---|---|---|---|---|---|
| Detección de Fisuras | <input checked="" type="checkbox"/> | | | | | | | | | | | | | | | | | | | | | | | | | | | | | | | | | | | | | | | | | | | | | | | | | | | | | |
| Estado de Conexión | <input checked="" type="checkbox"/> | | | | | | | | | | | | | | | | | | | | | | | | | | | | | | | | | | | | | | | | | | | | | | | | | | | | | |
| <table style="width:100%;"> <tr> <td style="width:60%;"> Aprobación según procedimiento Nº PO 45 ASME V - B 31.3 - API 570 </td> <td style="width:40%; text-align: center; color: red; font-weight: bold;">SI</td> </tr> </table> | | | | | Aprobación según procedimiento Nº PO 45 ASME V - B 31.3 - API 570 | SI | | | | | | | | | | | | | | | | | | | | | | | | | | | | | | | | | | | | | | | | | | | | | | | | |

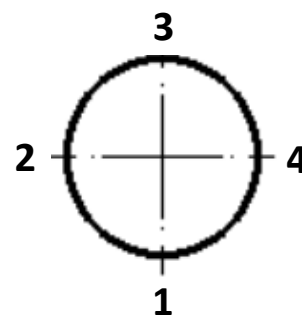
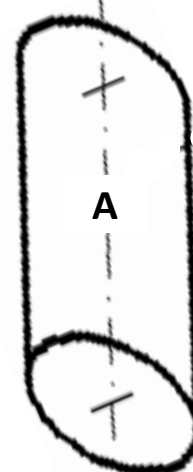
| | 1 | 2 | 3 | 4 |
|---|---|---|---|---|
| PLANO A | 29,6 | 29,6 | 29,3 | 29,4 |
| PLANO B | 13,6 | 13,1 | 13,4 | 13,1 |
