INFORME DE I.N.D

Nº 11.110

LÍNEA DE 2"

PROCEDIMIENTO: PO 45	<input checked="" type="checkbox"/>	CLIENTE: MAG SERVICIOS	FECHA: 02 / 09 / 2021
PRÁCTICA DEL CLIENTE	<input type="checkbox"/>	Nº PARTE: 1.814	LUGAR DE INSPECCIÓN: BASE CLIENTE
LONGITUD: 1,60 M		IDENT Nº: 154	VIGENCIA: 12 MESES

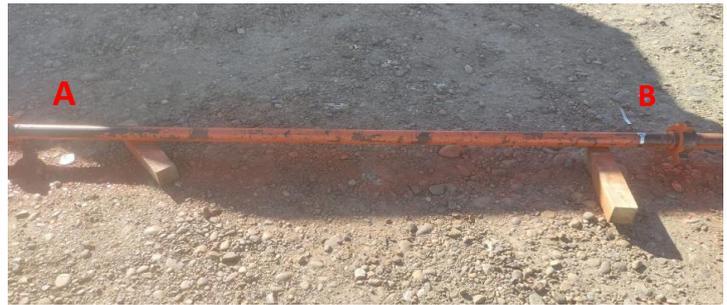
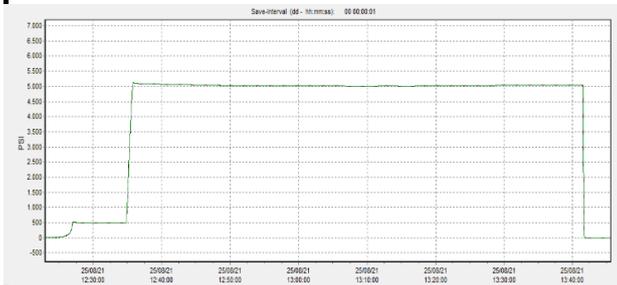
DETALLE DE INSPECCIÓN

APTO	NO APTO
Detección de Fisuras	<input checked="" type="checkbox"/>	<input type="checkbox"/>
Estado de Conexión	<input checked="" type="checkbox"/>	<input type="checkbox"/>

Aprobación según procedimiento Nº PO 45 ASME V - B 31.3 - API 570	SI
---	----

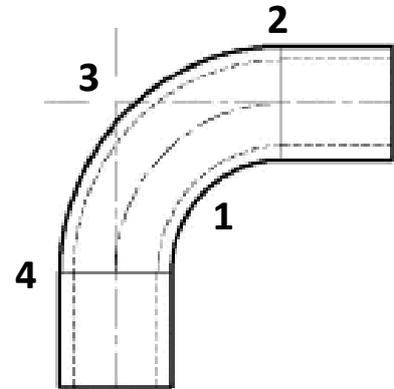
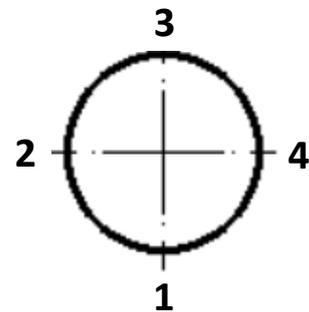
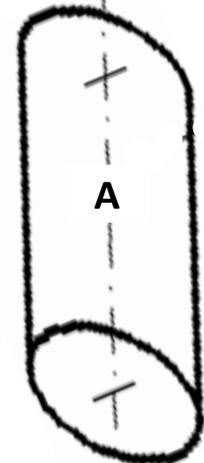
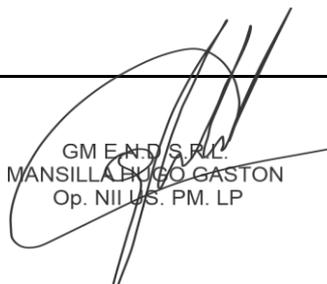
MEDICIÓN DE ESPESORES POR ULTRASONIDO (EN mm)				
	1	2	3	4
PLANO A	8,7	8,9	8,4	8,6
PLANO B	9,1	8,6	8,6	8,8
PLANO C				
PLANO D				
PLANO E				
PLANO F				
PLANO G				
PLANO H				
PLANO I				
PLANO J				
PLANO K				
PLANO L				
PLANO M				
PLANO N				
PLANO Ñ				
PLANO O				
PLANO P				
PLANO Q				
PLANO R				
PLANO S				
PLANO T				
PLANO U
