INFORME DE I.N.D

Nº 11.163

EQUIPO DE VACÍO

PROCEDIMIENTO: PO 31	<input checked="" type="checkbox"/>	CLIENTE: VIENTOS DEL SUR SRL	FECHA: 10 / 09 / 2021
PRÁCTICA DEL CLIENTE	<input type="checkbox"/>	Nº PARTE: 1.634	LUGAR DE INSPECCIÓN: BASE CLIENTE
MARCA: IVECCO	MODELO: TRAKKER	CAPACIDAD: 12000 LTS	
INTERNO: 715	DOMINIO: MHW-248	VIGENCIA: 12 MESES

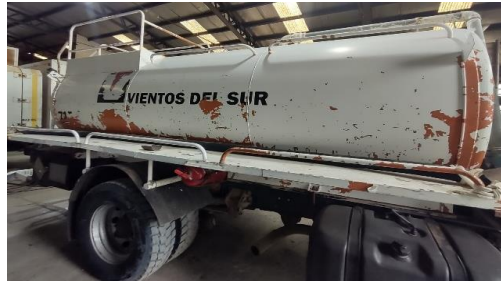
MEDICIÓN DE ESPEORES POR ULTRASONIDO EN:							
PUNTO	CASQUETE A	CASQUETE B	S1	S2	S3	S4	ESPESOR MÍNIMO
1	6,0	6,1	6,2	6,3	6,3	6,1	6,1
2	6,3	6,1	6,2	6,2	6,2	6,2	6,1
3	6,2	6,2	6,3	6,1	6,3	6,3	6,1
4	6,2	6,1	6,3	6,2	6,3	6,2	6,1
5	6,2	6,2	6,2	6,2	6,3	6,2	6,2
6	6,3	6,2	6,1	6,2	6,2	6,3	6,1
7	6,3	6,0	6,2	6,1	6,1	6,1	6,1
8	6,3	6,0	6,3	6,2	6,2	6,1	6,1
9	6,2	6,1	6,2	6,3	6,3	6,2	6,1
