## INFORME DE I.N.D

Nº 11205 C

## CAMPANA DE FRENO

## PRINCIPAL

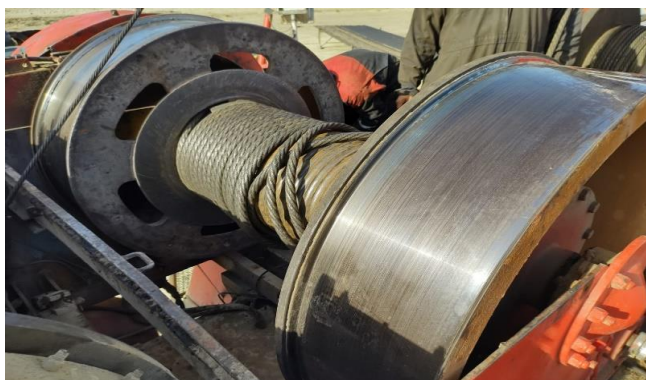
Detección de Fisuras

| ESPESORES EN CAMPANAS (mm) | | | |
| CAMPANA 1 | | CAMPANA 2 | |
| 20,4 | 20,3 | 20,4 | 20.1 |
| 19.3 | 20 | 20,7 | 20.1 |
| 20.1 | 20,2 | 19.9 | 20.3 |
| 20,2 | 20 | 20,2 | 20.4 |
| e MIN | 19,3 mm | e MIN | 19,9 mm |

ovalizacion alojamientos

Excentricidad campanas
