## INFORME DE I.N.D

Nº 11205 D

## CINTAS DE FRENO

## PRINCIPAL

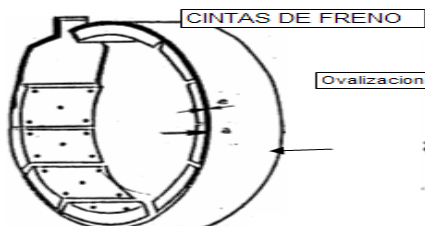
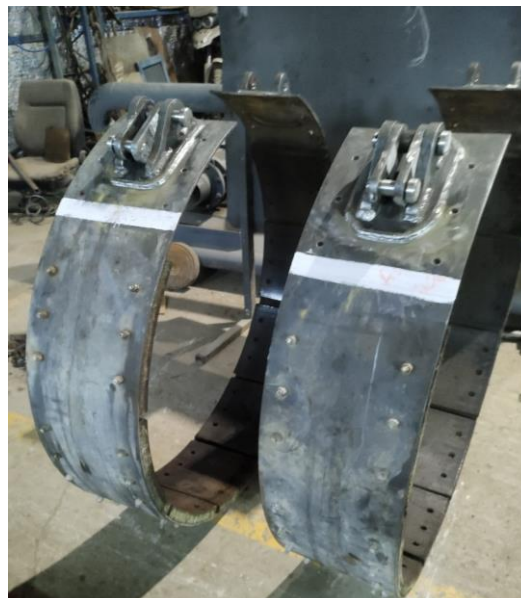
Detección de Fisuras

| CINTAS DE FRENO | | | |
| Ultrasonido de Areas Extremas (mm) | | | |
| CINTA 1 | 081-20 | CINTA 2 | 081-21 |
| 6,1 | 6,2 | 6,2 | 6,3 |
| 6,2 | 6,2 | 6,1 | 6,2 |
| 6,2 | 6,2 | 6,3 | 6,2 |
| 6,3 | 6,3 | 6,3 | 6,3 |
