**INFORME DE I.N.D**Nº **11.226**

**EQUIPO DE VACÍO**

PROCEDIMIENTO: **PO 31**  CLIENTE: **VIENTOS EL SUR SRL** FECHA: 16 09 2021

MARCA: **FORD** MODELO: **CARGO 1722** CAPACIDAD: **12.000 LTS**

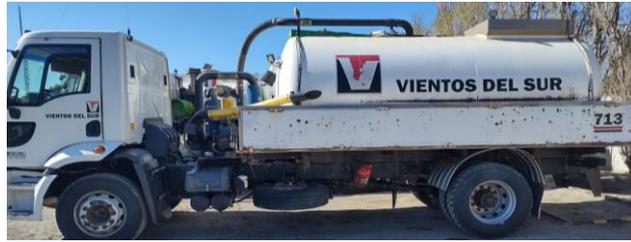
MEDICIÓN DE ESPEORES POR ULTRASONIDO EN:							
PUNTO	CASQUETE A	CASQUETE B	S1	S2	S3	S4	ESPEOR MÍNIMO
1	6,5	6,2	6,5	6,6	6,4	6,4	6,2
2	6,8	6,6	6,5	6,6	6,4	6,4	6,4
3	6,5	6,6	6,6	6,4	6,4	6,3	6,4
4	6,6	6,7	6,6	6,4	6,1	6,4	6,1
5	6,6	6,6	6,5	6,4	6,2	6,3	6,2
6	6,6	6,5	6,4	6,3	6,7	6,5	6,3
7	6,5	6,8	6,5	6,4	6,1	6,5	6,1
8	6,5	6,7	6,4	6,6	6,5	6,4	6,4
9	6,6	6,6	6,4	6,5	6,6	6,5	6,4
