| | <b>INFORME DE I.N.D</b> | | <b>Nº 11.234</b><br>HOJA 1 de 1 | | | | | | | | | | | | | | | | | | | | | | | | | | | | | | | | | | | | |
| | <b>PERNO DE ENGANCHE</b> | | | | | | | | | | | | | | | | | | | | | | | | | | | | | | | | | | | | | | |
| PROCEDIMIENTO: <b>PO 34</b> | <input checked="" type="checkbox"/> | CLIENTE: <b>CAM SRL</b> | FECHA: | <table border="1" style="width: 100%; text-align: center;"> <tr> <td>21</td> <td>09</td> <td>2021</td> </tr> </table> | 21 | 09 | 2021 | | | | | | | | | | | | | | | | | | | | | | | | | | | | | | | | |
| MARCA: <b>JOST</b> | | DIÁMETRO: <b>50,5 MM</b> | Nº DE PERNO: <b>07.</b> | | | | | | | | | | | | | | | | | | | | | | | | | | | | | | | | | | | | |

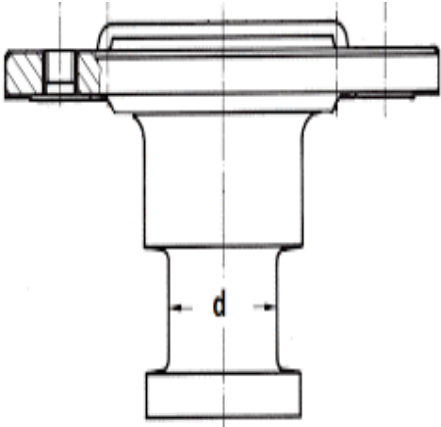
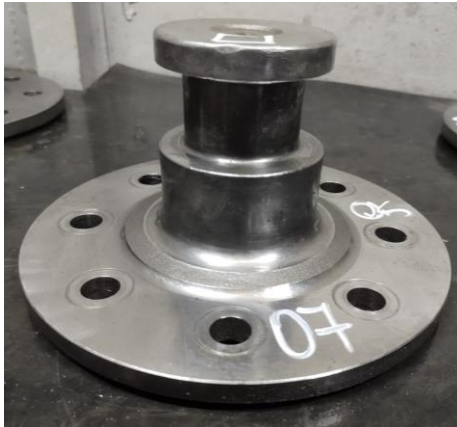
| | <b>INFORME DE I.N.D</b> | | <b>Nº 11.234</b><br>HOJA 1 de 1 | | | | | | | | | | | | | | | | | | | | | | | | | | | | | | | | | | | | |
|---|---|---|---|---|---|---|---|---|---|---|---|---|---|---|---|---|---|---|---|---|---|---|---|---|---|---|---|---|---|---|---|---|---|---|---|---|---|---|---|
| <table style="width: 100%;"> <tr> <th style="width: 30%;">DESCRIPCIÓN</th> <th style="width: 10%;">APTO</th> <th style="width: 10%;">NO APTO</th> <th style="width: 50%;"></th> </tr> <tr> <td>Detección de Fisuras</td> <td style="text-align: center;">X</td> <td></td> <td rowspan="4" style="text-align: center;"> </td> </tr> <tr> <td>Estado de Cuerpo</td> <td style="text-align: center;">X</td> <td></td> </tr> <tr> <td>Estado de Tornamesa</td> <td style="text-align: center;">X</td> <td></td> </tr> <tr> <td>Estado de Perno rey</td> <td style="text-align: center;">X</td> <td></td> </tr> </table> <div style="display: flex; justify-content: space-around; margin-top: 20px;"> <div style="text-align: center;"> </div> <div style="text-align: center;"> </div> </div> | | | | | DESCRIPCIÓN | APTO | NO APTO | | Detección de Fisuras | X | | | Estado de Cuerpo | X | | Estado de Tornamesa | X | | Estado de Perno rey | X | | | | | | | | | | | | | | | | | | | |
| OBSERVACION: SE DETECTA DEFORMACIONY ENTALLA EN CUERPO. | | | | | | | | | | | | | | | | | | | | | | | | | | | | | | | | | | | | | | | |
