| | <b>INFORME DE I.N.D</b> | | <b>Nº 11.236</b><br>HOJA 1 de 1 | | | | | | | | | | | | | | | | | | | | | | | | | | | | | | | | | | | | |
| | <b>PERNO DE ENGANCHE</b> | | | | | | | | | | | | | | | | | | | | | | | | | | | | | | | | | | | | | | |
| MARCA: <b>MERCOSIL</b> | DIÁMETRO: <b>50,5 MM</b> | Nº DE PERNO: <b>09.</b> | | | | | | | | | | | | | | | | | | | | | | | | | | | | | | | | | | | | | |

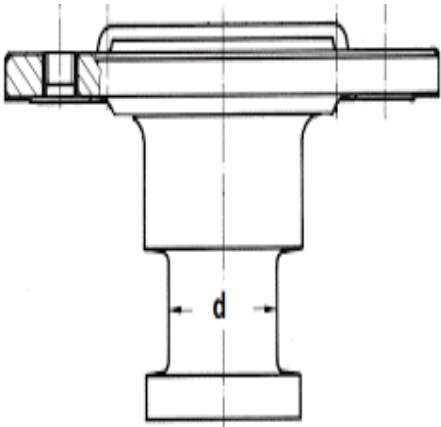
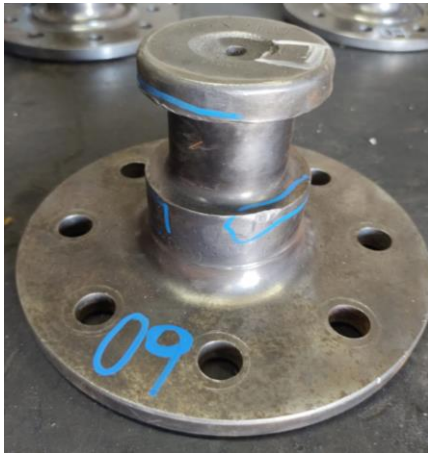
| | <b>INFORME DE I.N.D</b> | | <b>Nº 11.236</b><br>HOJA 1 de 1 | | | | | | | | | | | | | | | | | | | | | | | | | | | | | | | | | | | | |
|---|---|---|---|---|---|---|---|---|---|---|---|---|---|---|---|---|---|---|---|---|---|---|---|---|---|---|---|---|---|---|---|---|---|---|---|---|---|---|---|
| Estado de Cuerpo | | X | | | | | | | | | | | | | | | | | | | | | | | | | | | | | | | | | | | | | |
| Aprobación según procedimiento Nº PO 34 ASME V | | | NO | | | | | | | | | | | | | | | | | | | | | | | | | | | | | | | | | | | | |
| OBSERVACION: SE DETECTA DEFORMACION EN CUERPO. | | | | | | | | | | | | | | | | | | | | | | | | | | | | | | | | | | | | | | | |
