INFORME DE I.N.D

Nº 11.248

EQUIPO DE VACÍO

PROCEDIMIENTO: PO 31	<input checked="" type="checkbox"/>	CLIENTE: VIENTOS EL SUR SRL	FECHA: 21 / 09 / 2021
PRÁCTICA DEL CLIENTE	<input type="checkbox"/>	Nº PARTE: 1.769	LUGAR DE INSPECCIÓN: BASE GM END S.R.L.
MARCA: IVECCO	MODELO: TECTOR	CAPACIDAD: 9000 LTS	
INTERNO: 766	DOMINIO: AE 398 UC	VIGENCIA: 12 MESES

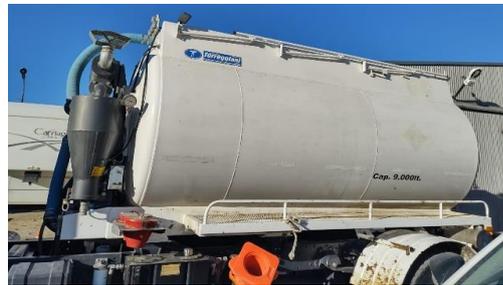
MEDICIÓN DE ESPEORES POR ULTRASONIDO EN:							
PUNTO	CASQUETE A	CASQUETE B	S1	S2	S3	S4	ESPESOR MÍNIMO
1	6,5	6,3	6,4	6,5	6,5	6,6	6,3
2	6,4	6,3	6,3	6,4	6,7	6,7	6,3
3	6,5	6,4	6,6	6,4	6,6	6,5	6,4
4	6,5	6,5	6,5	6,4	6,5	6,6	6,4
5	6,4	6,4	6,5	6,5	6,6	6,4	6,4
6	6,7	6,4	6,4	6,6	6,5	6,6	6,4
7	6,6	6,5	6,4	6,4	6,6	6,5	6,4
8	6,5	6,7	6,3	6,4	6,5	6,6	6,4
9	6,5	6,6	6,3	6,5	6,5	6,6	6,5
