## INFORME DE I.N.D

Nº 11.304

## PORTAMORDAZA

CLIENTE: MACRICO S.R.L.

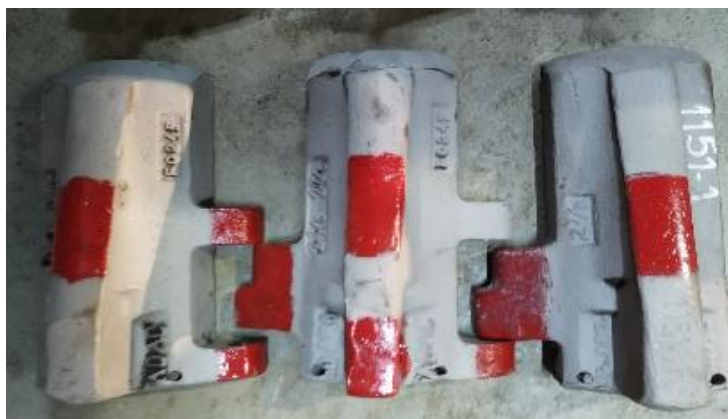
| | APTO | NO APTO |
|---|---|---|
| ESTADO DE CUERPO | <input type="checkbox"/> | <input checked="" type="checkbox"/> |
| ESTADO DE OJALES | <input type="checkbox"/> | <input checked="" type="checkbox"/> |

Aprobación según procedimiento Nº PO 01 ASTM E709

NO

RECHAZADO OJAL DEFORMADO CUERPO PRESENTA SOLDADURA.
