HOJA 1 de 1

PRÁCTICA DEL CLIENTE

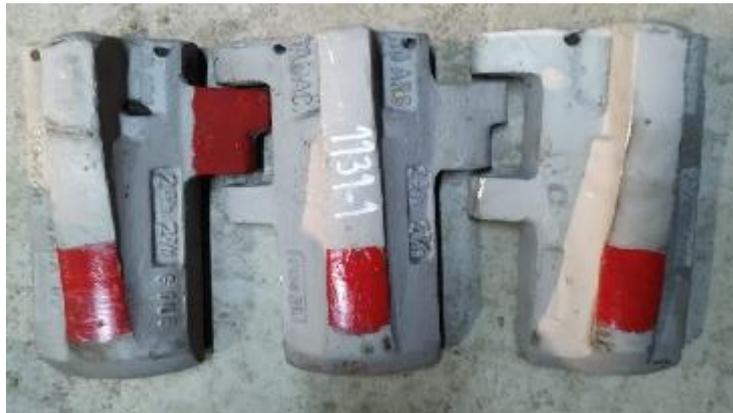
APTO	NO APTO
DETECCION DE FISURA	<input checked="" type="checkbox"/>	<input type="checkbox"/>
ESTADO DE CUERPO	<input checked="" type="checkbox"/>	<input type="checkbox"/>
ESTADO DE OJALES	<input type="checkbox"/>	<input checked="" type="checkbox"/>

NO**DETALLE DE TAREAS REALIZADAS - OBSERVACIONES - COMENTARIOS****RECHAZADO OJAL DEFORMADO.**
