## INFORME DE I.N.D

Nº 11.306

## PORTAMORDAZA

CLIENTE: MACRICO S.R.L.

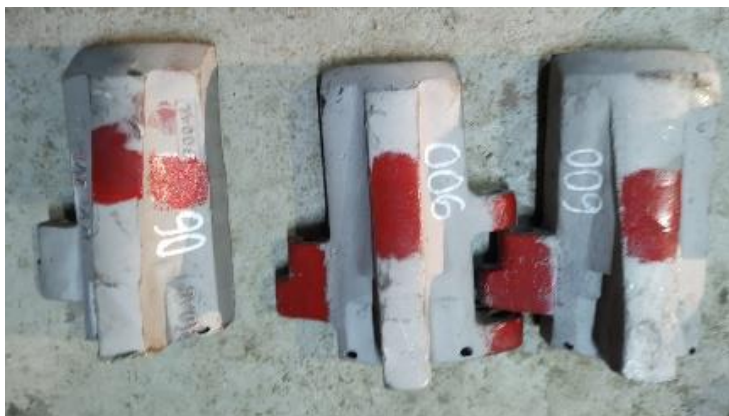
| | APTO | NO APTO |
|---|---|---|
| ESTADO DE OJALES | <input type="checkbox"/> | <input checked="" type="checkbox"/> |

RECHAZADO OJAL DEFORMADO.
