INFORME DE I.N.D

Nº 10.176

PERNO DE ENGANCHE

CLIENTE: **VIENTOS EL SUR SRL**

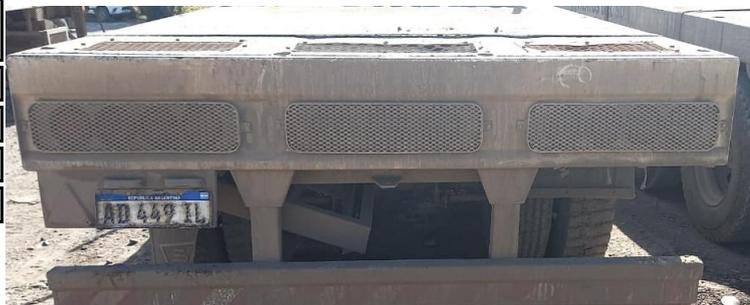
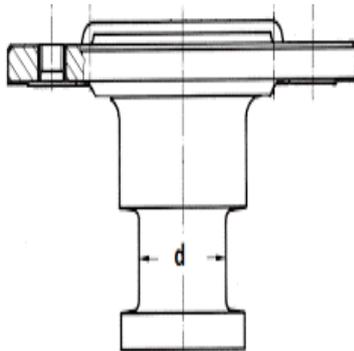
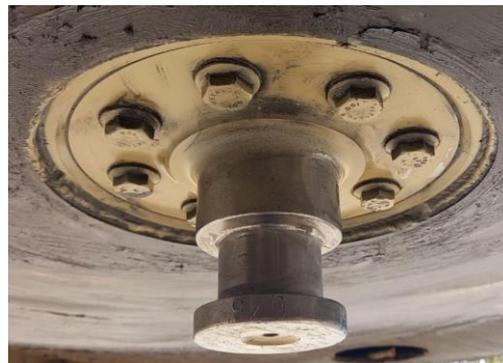
DESCRIPCIÓN	APTO	NO APTO
Detección de Fisuras	X	
Estado de Cuerpo	X	
Estado de Tornamesa	X	
Estado de Quinta Rueda	X

PERNO REY SE ENCUNTRA EN SEMI SALTO INT: 929
