**INFORME DE I.N.D**Nº **10.178**

PERNO DE ENGANCHE

PROCEDIMIENTO: **PO 34** CLIENTE: **VIENTOS EL SUR SRL** FECHA: 15 04 2021

MARCA: **JOST** DIÁMETRO: **50,6 MM** Nº DE PERNO: **933**

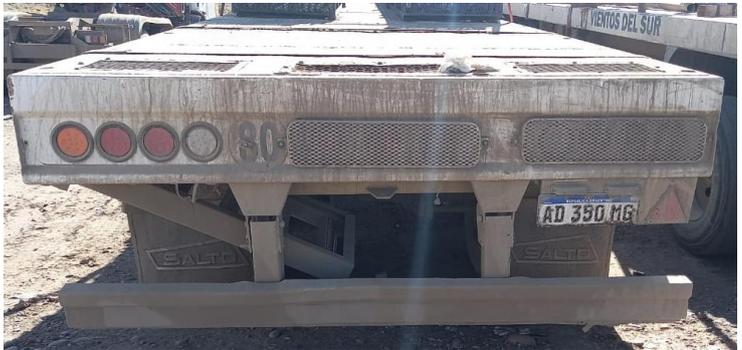
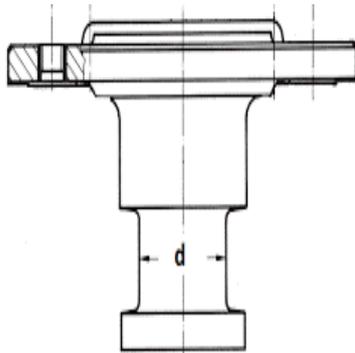
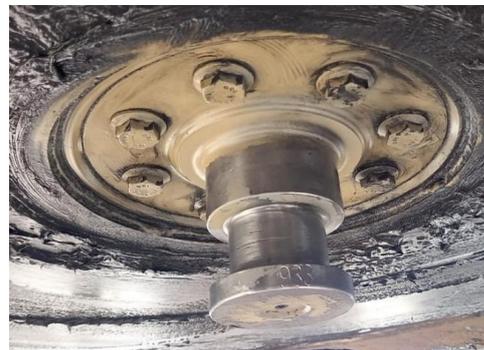
DESCRIPCIÓN	APTO	NO APTO
Detección de Fisuras	<input checked="" type="checkbox"/>	<input type="checkbox"/>
Estado de Cuerpo	<input checked="" type="checkbox"/>	<input type="checkbox"/>
Estado de Tornamesa	<input checked="" type="checkbox"/>	<input type="checkbox"/>
Estado de perno rey	<input checked="" type="checkbox"/>	<input type="checkbox"/>

DETALLE DE TAREAS REALIZADAS - OBSERVACIONES - COMENTARIOS**PERNO REY SE ENCUNTRA EN SEMI SALTO INT: 933**
