| | <b>INFORME DE I.N.D</b> | | <b>Nº 10.646</b><br>HOJA 1 de 1 | | | | | | | | | | | | | | | | | | | | | | | | | | | | | | | | | | | | |
| | <b>PERNO DE ENGANCHE</b> | | | | | | | | | | | | | | | | | | | | | | | | | | | | | | | | | | | | | | |
| MARCA: <b>JOST</b> | | DIÁMETRO: <b>50,1 MM</b> | Nº DE PERNO: | <b>338</b> | | | | | | | | | | | | | | | | | | | | | | | | | | | | | | | | | | | |
| INTERNO: <b>338.</b> | | DOMINIO: <b>OMQ-580</b> | VIGENCIA: | <b>12 MESES</b> | | | | | | | | | | | | | | | | | | | | | | | | | | | | | | | | | | | |

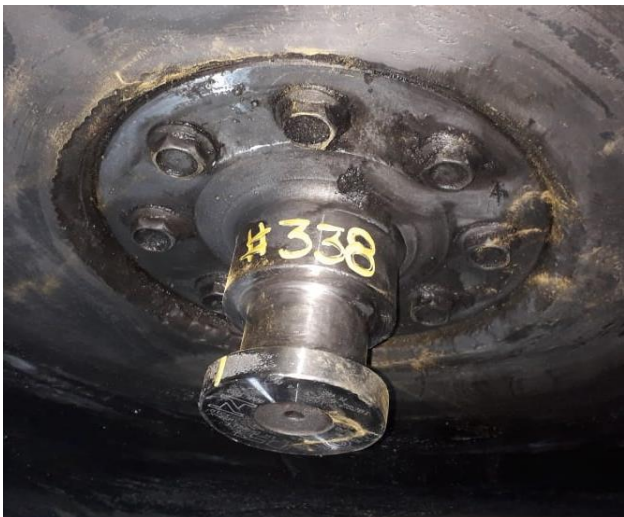
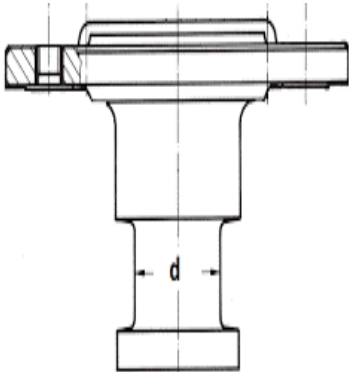
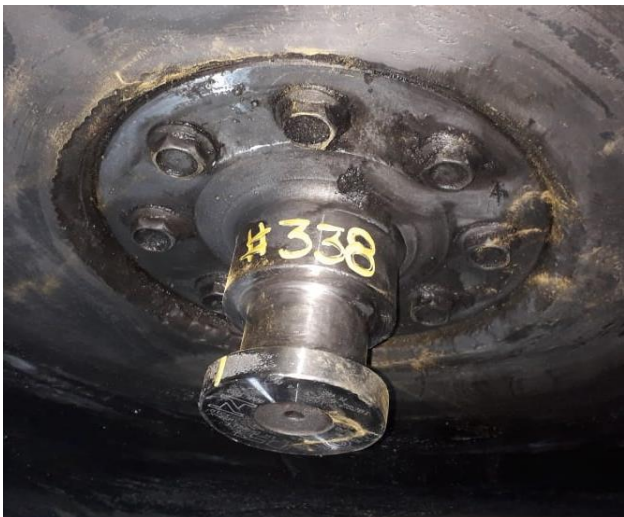
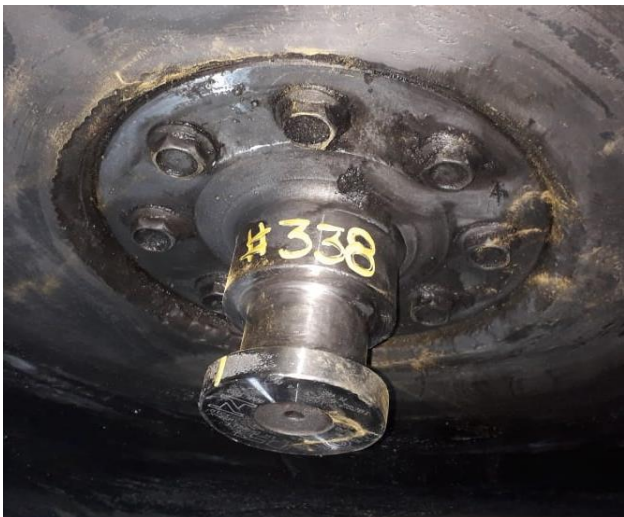
| | <b>INFORME DE I.N.D</b> | | <b>Nº 10.646</b><br>HOJA 1 de 1 | | | | | | | | | | | | | | | | | | | | | | | | | | | | | | | | | | | | |
|---|---|---|---|---|---|---|---|---|---|---|---|---|---|---|---|---|---|---|---|---|---|---|---|---|---|---|---|---|---|---|---|---|---|---|---|---|---|---|---|
| Detección de Fisuras | X | | | | | | | | | | | | | | | | | | | | | | | | | | | | | | | | | | | | | | |
| Estado de Cuerpo | X | | | | | | | | | | | | | | | | | | | | | | | | | | | | | | | | | | | | | | |
| Estado de Tornamesa | X | | | | | | | | | | | | | | | | | | | | | | | | | | | | | | | | | | | | | | |
| Estado de Perno rey | X | | | | | | | | | | | | | | | | | | | | | | | | | | | | | | | | | | | | | | |
| Aprobación según procedimiento Nº PO 34 ASME V | | | SI | | | | | | | | | | | | | | | | | | | | | | | | | | | | | | | | | | | | |
