**INFORME DE I.N.D**Nº **11.389**

EQUIPO ALTO VACÍO

PROCEDIMIENTO: PO 31	<input checked="" type="checkbox"/>	CLIENTE: VIENTOS EL SUR SRL	FECHA	22	10	2021
PRÁCTICA DEL CLIENTE	<input type="checkbox"/>	Nº PARTE	1.883	LUGAR DE INSPECCIÓN:	BASE CLIENTE	
MARCA: IVECCO	MODELO: N/A	CAPACIDAD:	18000 LTS			
INTERNO: 36	DOMINIO: DGG-231	VIGENCIA:	12 MESES

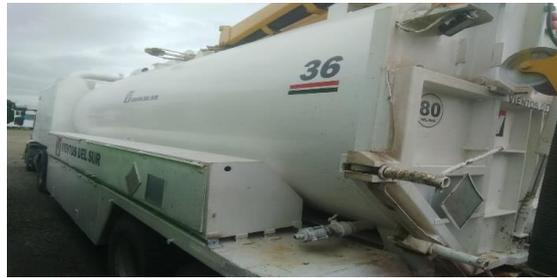
MEDICIÓN DE ESPEORES POR ULTRASONIDO EN:							
PUNTO	CASQUETE A	CASQUETE B	S1	S2	S3	S4	ESPESOR MÍNIMO
1	6,0	6,1	6,2	6,3	6,3	6,2	6,0
2	6,3	6,1	6,2	6,2	6,2	6,3	6,1
3	6,2	6,2	6,3	6,1	6,3	6,4	6,1
4	6,2	6,1	6,3	6,2	6,3	6,3	6,1
5	6,2	6,2	6,2	6,2	6,3	6,3	6,2
6	6,3	6,2	6,2	6,2	6,2	6,2	6,2
7	6,3	6,0	6,2	6,1	6,1	6,4	6,1
8	6,3	6,0	6,3	6,2	6,2	6,3	6,0
9	6,2	6,1	6,2	6,3	6,3	6,2	6,1
