## INFORME DE I.N.D

Nº 11.421

## CISTERNA DE ABASTECIMIENTO

PROCEDIMIENTO: PO 31	<input checked="" type="checkbox"/>	CLIENTE: VIENTOS DEL SUR SRL	FECHA: 25 / 11 / 2021
PRÁCTICA DEL CLIENTE	<input type="checkbox"/>	Nº PARTE: 1.845	LUGAR DE INSPECCIÓN: BASE GM END S.R.L.
MARCA: VOLVO	MODELO: 330	CAPACIDAD: 10 M <sup>3</sup>	
INTERNO: 726.	DOMINIO: AC-073-QU	VIGENCIA: 12 MESES

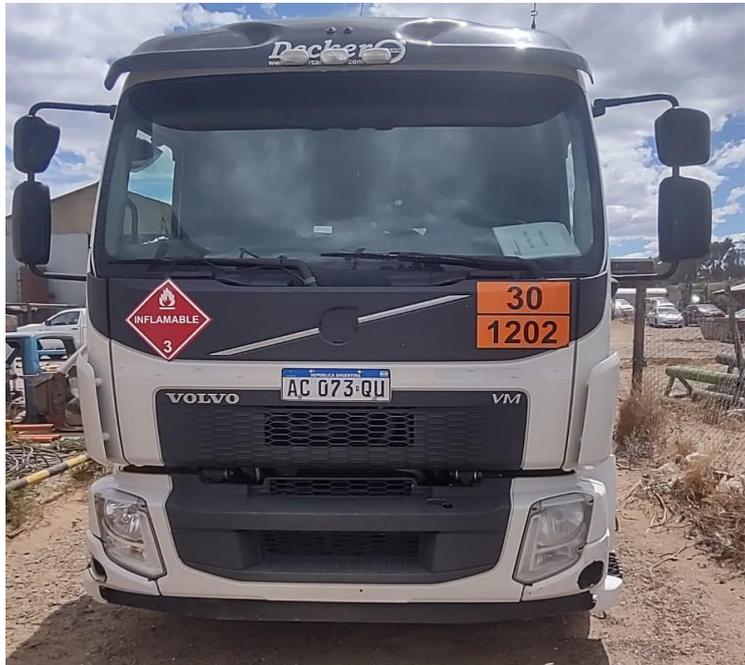
DESCRIPCIÓN	APTO	NO APTO
Detección de Fisuras	<input checked="" type="checkbox"/>	<input type="checkbox"/>
Estado de Cuerpo	<input checked="" type="checkbox"/>	<input type="checkbox"/>
Estado de Casquete	<input checked="" type="checkbox"/>	<input type="checkbox"/>
Estado de Tornamesa	<input checked="" type="checkbox"/>	<input type="checkbox"/>
Estado de Perno Rey	<input checked="" type="checkbox"/>	<input type="checkbox"/>
Estado de Hermeticidad	<input checked="" type="checkbox"/>	<input type="checkbox"/>

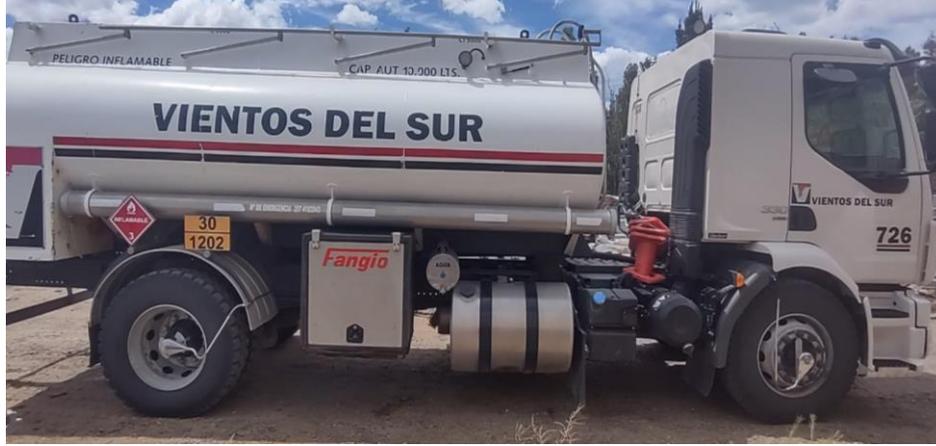
**MEDICIÓN DE ESESORES POR ULTRASONIDO EN: mm TOLVA N 3**

PUNTO	CASQUETE A	CASQUETE B	S1	S2	S3	S4	ESPEJOR MÍNIMO
1	4,3	4,1	4,1	4,3	4,1	4,1	4,1
2	4,1	4,3	4,1	4,3	4,3	4,1	4,1
3	4,1	4,4	4,1	4,2	4,2	4,1	4,1
4	4,1	4,2	4,1	4,3	4,3	4,3	4,1
5	4,2	4,1	4,1	4,4	4,3	4,1	4,1
6	4,1	4,2	4,1	4,3	4,2	4,1	4,1
7	4,1	4,3	4,2	4,3	4,2	4,1	4,1
8	4,2	4,2	4,2	4,2	4,2	4,1	4,1
9	4,1	4,1	4,2	4,3	4,2	4,1	4,1
