INFORME DE I.N.D

Nº 11.500

ELEVADOR DE VARILLAS

PROCEDIMIENTO: PO 19	<input checked="" type="checkbox"/>	CLIENTE: MACRICO S.R.L.	FECHA: 22 / 12 / 2021
-----------------------------	-------------------------------------	--------------------------------	-----------------------

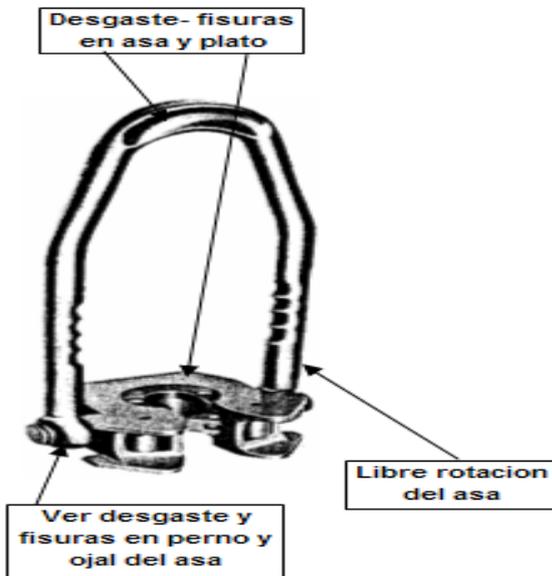
APTO	NO APTO
Detección de Fisuras	<input checked="" type="checkbox"/>	<input type="checkbox"/>
Diámetro Nominal	<input checked="" type="checkbox"/>	<input type="checkbox"/>
Plato	<input checked="" type="checkbox"/>	<input type="checkbox"/>
Sistema de Traba	<input checked="" type="checkbox"/>	<input type="checkbox"/>
Pernos	<input checked="" type="checkbox"/>	<input type="checkbox"/>
Asa	<input checked="" type="checkbox"/>	<input type="checkbox"/>

Aprobación según procedimiento Nº PO 19 API 8 A, B, C

SI
