**INFORME DE I.N.D**Nº **8.182**

**SISTEMA DE FRENOS****PRINCIPAL**PROCEDIMIENTO: **PO 15**☒CLIENTE: **MACRICO S.R.L.**

**BASE CLIENTE**MARCA: **CARDWELL**MODELO: **KB-200**

**220,000 LBS**Nº PARTE: **1491**IDENT Nº: **,09-10**

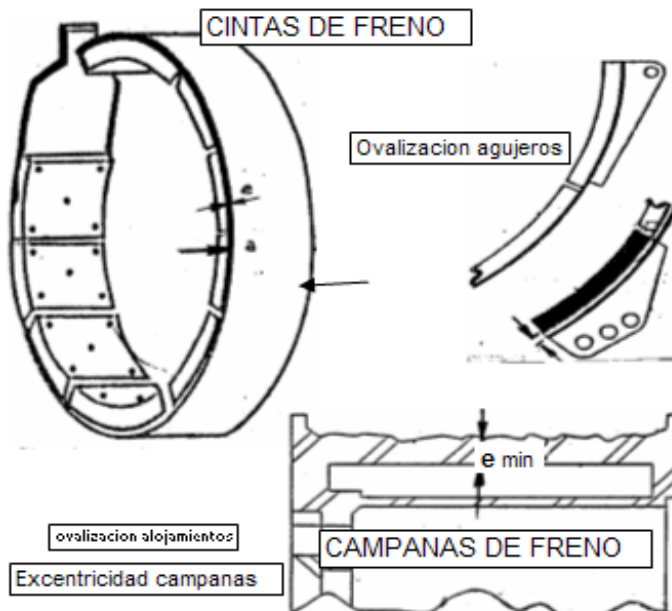
| Detección de Fisuras | | | | | X | | | |
| ESPESORES EN CAMPANAS (mm) | | | | | | | | |
| e MIN | | 26,3 mm | | e MIN | | 26,1 | | mm |

| CINTAS DE FRENO | | | | |
| Ultrasonido de Areas Extremas (mm) | | | | |
