INFORME DE I.N.D

Nº **11.865**

GANCHO VARILLA

PROCEDIMIENTO: PO 19	<input checked="" type="checkbox"/>	CLIENTE: MACRICO S.R.L.	FECHA: 28 / 03 / 2022
PRÁCTICA DEL CLIENTE	<input type="checkbox"/>	EQUIPO: M09	LUGAR DE INSPECCIÓN: BASE CLIENTE
MARCA: FADAC	MODELO: N/A	CAPACIDAD: 25 TON	
Nº PARTE: 2090	IDENT Nº: 0710.	VIGENCIA: 6 MESES

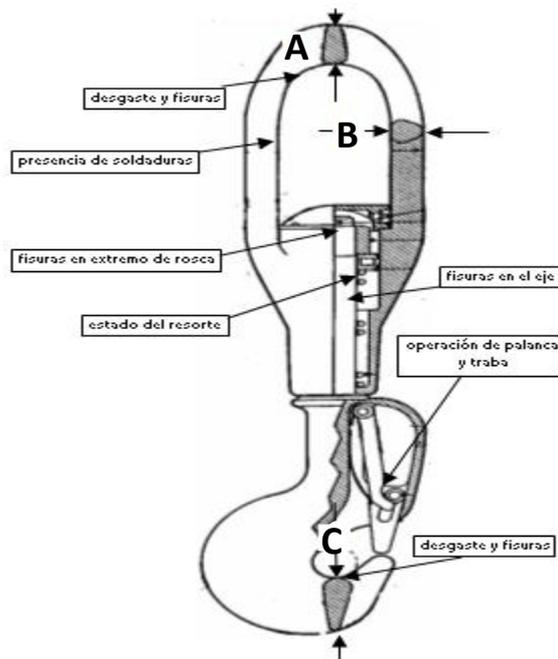
APTO	NO APTO
Detección de Fisuras	<input checked="" type="checkbox"/>	<input type="checkbox"/>
Estado de Asa	<input checked="" type="checkbox"/>	<input type="checkbox"/>
Estado de Cuerpo	<input checked="" type="checkbox"/>	<input type="checkbox"/>
Estado de Eje y Rodamiento	<input checked="" type="checkbox"/>	<input type="checkbox"/>
Estado de Gancho	<input checked="" type="checkbox"/>	<input type="checkbox"/>
Gatillo de Traba	<input checked="" type="checkbox"/>	<input type="checkbox"/>
Resorte	<input type="checkbox"/>	<input type="checkbox"/>

COTA	MEDIDA
A	2 3/16"
B	1 1/4"
C	2 1/2"
