**INFORME DE I.N.D****Nº 11.867**

LLAVE CONTRA VARILLAPROCEDIMIENTO: **PO 10** CLIENTE: **MACRICO S.R.L.** FECHA: 28 03 2022PRÁCTICA DEL CLIENTE EQUIPO: M09 LUGAR DE INSPECCIÓN: **BASE GM END S.R.L.**MARCA: **LA FONTAINE** MODELO: **N/A** DIAMETRO: **3/4"**Nº PARTE: **2090** IDENT Nº: **07-74.** VIGENCIA: **6 MESES**

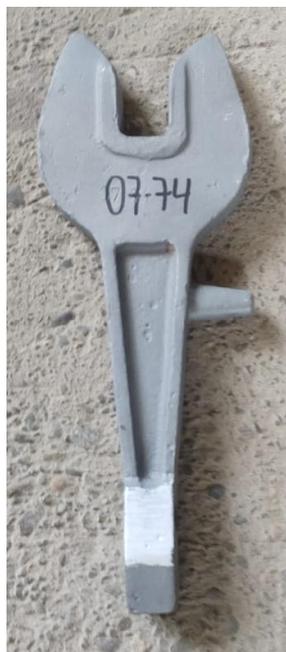
APTO	NO APTO
Detección de Fisuras	<input checked="" type="checkbox"/>	<input type="checkbox"/>
Estado de Mango	<input checked="" type="checkbox"/>	<input type="checkbox"/>
Estado de Ojal	<input checked="" type="checkbox"/>	<input type="checkbox"/>
Estado de Cuadrante	<input checked="" type="checkbox"/>	<input type="checkbox"/>
