**INFORME DE I.N.D**Nº **11.928**

REPARACIONES DE HIDROGRUAPROCEDIMIENTO: **PO 01** CLIENTE: **SICME S.A.** FECHA: 24 03 2022PRÁCTICA DEL CLIENTE EQUIPO: INT: 1-81 LUGAR DE INSPECCIÓN: **BASE GM END S.R.L.**MARCA: **HIDROGRUBERT** MODELO: **N 17500** CAPACIDAD: **6600 KG**PARTE Nº: **2153** VIGENCIA: **12 MESES** IDENT Nº: **N/A**

PUNTOS CRITICOS DE SOLDADURA

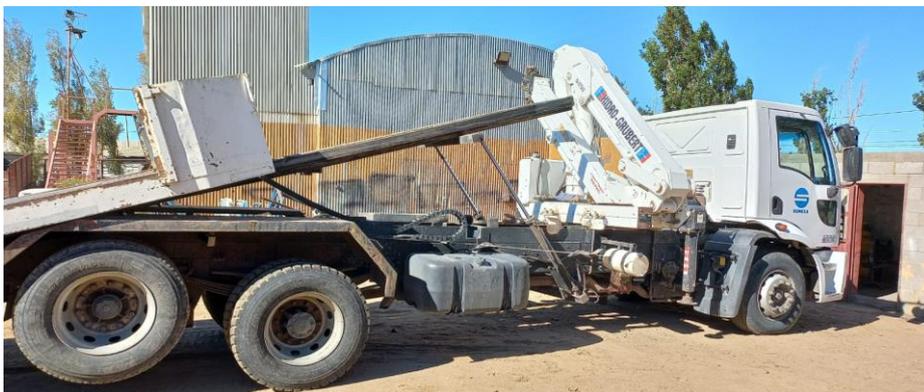
APTO	NO APTO
DETECCION DE FISURA	<input checked="" type="checkbox"/>	<input type="checkbox"/>
ESTADO DE CORDON DE SOLD.	<input checked="" type="checkbox"/>	<input type="checkbox"/>
ESTADO DE PTO CRITICOS	<input checked="" type="checkbox"/>	<input type="checkbox"/>

Aprobación según procedimiento Nº PO 01 ASTM E709
