**INFORME DE I.N.D**Nº **11.987**

BALANCINPROCEDIMIENTO: **PO 01** CLIENTE: **PETREVEN S.A.** FECHA: 19 04 2022PRÁCTICA DEL CLIENTE EQUIPO: 205 LUGAR DE INSPECCIÓN: **LOCACIÓN**

BALANCIN

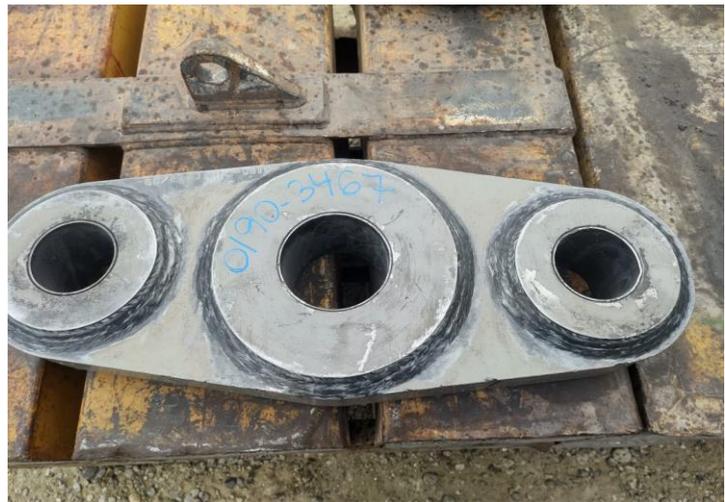
APTO	NO APTO
Detección de Fisuras	<input checked="" type="checkbox"/>	<input type="checkbox"/>
Estado de cuerpo	<input checked="" type="checkbox"/>	<input type="checkbox"/>

SI**DETALLE DE TAREAS REALIZADAS - OBSERVACIONES - COMENTARIOS****Observaciones:** Medidas de 1er Perno vinc. \varnothing 3 11/32 long 9 3/8 - 2do Perno vinc. \varnothing 3 3/8" - Perno central \varnothing 4 1/2 Long. 10"
