| | <b>INFORME DE I.N.D</b> | | <b>Nº 11.925</b><br>HOJA 1 de 2 | | | | | | | | | | | | | | | | | | | | | | | | | | | | | | | | | | | | |
| | <b>QUINTA RUEDA</b> | | | | | | | | | | | | | | | | | | | | | | | | | | | | | | | | | | | | | | |
| PROCEDIMIENTO: <b>PO 34</b> | <input checked="" type="checkbox"/> | CLIENTE: <b>CAM SRL</b> | FECHA: | <table border="1" style="width: 100%; text-align: center;"> <tr> <td style="width: 33%;">04</td> <td style="width: 33%;">05</td> <td style="width: 33%;">2022</td> </tr> </table> | 04 | 05 | 2022 | | | | | | | | | | | | | | | | | | | | | | | | | | | | | | | | |
| MARCA: <b>TORMECAN</b> | CAPACIDAD: <b>65000 KG</b> | Nº DE PIEZA: <b>17095</b> | | | | | | | | | | | | | | | | | | | | | | | | | | | | | | | | | | | | | |

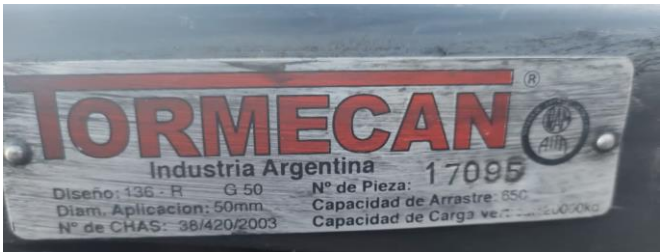
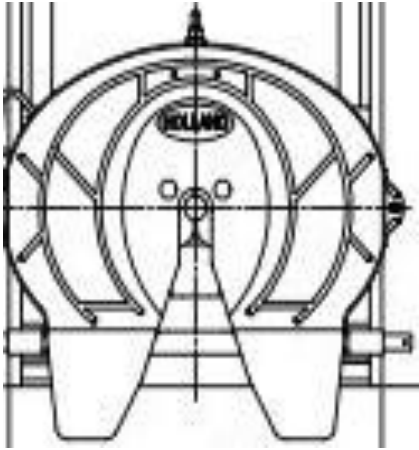
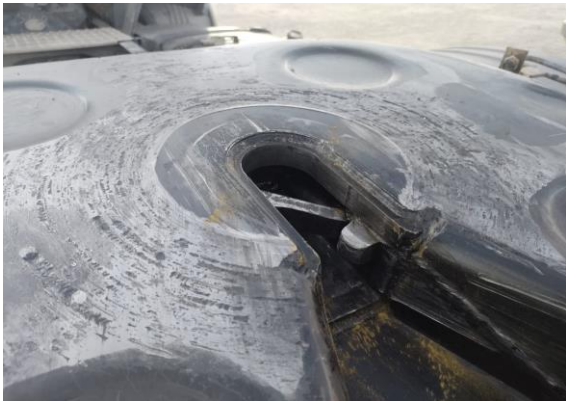
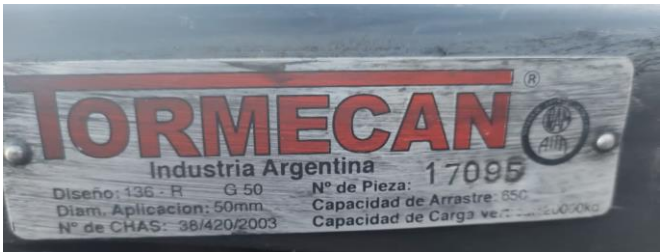
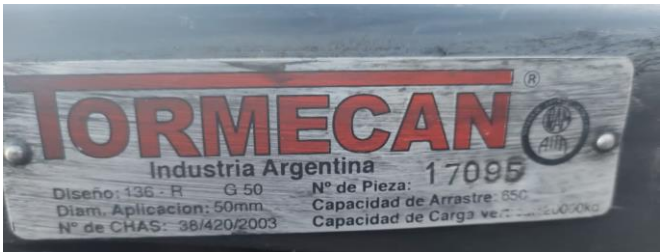
| | <b>INFORME DE I.N.D</b> | | <b>Nº 11.925</b><br>HOJA 1 de 2 | | | | | | | | | | | | | | | | | | | | | | | | | | | | | | | | | | | | |
|---|---|---|---|---|---|---|---|---|---|---|---|---|---|---|---|---|---|---|---|---|---|---|---|---|---|---|---|---|---|---|---|---|---|---|---|---|---|---|---|
| <table style="width: 100%;"> <tr> <th style="width: 35%;">DESCRIPCIÓN</th> <th style="width: 10%;">APTO</th> <th style="width: 10%;">NO APTO</th> <th style="width: 45%;"></th> </tr> <tr> <td>Detección de Fisuras</td> <td style="text-align: center;">X</td> <td></td> <td rowspan="4"> </td> </tr> <tr> <td>Estado de Cuerpo</td> <td style="text-align: center;">X</td> <td></td> </tr> <tr> <td>Estado de Tornamesa</td> <td style="text-align: center;">X</td> <td></td> </tr> <tr> <td>Estado de Perno rey</td> <td style="text-align: center;">X</td> <td></td> </tr> </table> <div style="display: flex; justify-content: space-around; margin-top: 20px;"> </div> | | | | | DESCRIPCIÓN | APTO | NO APTO | | Detección de Fisuras | X | | | Estado de Cuerpo | X | | Estado de Tornamesa | X | | Estado de Perno rey | X | | | | | | | | | | | | | | | | | | | |
| <b>OBSERVACIONES: DESGASTE Y ENTALLA EN CUERPO</b> | | | | | | | | | | | | | | | | | | | | | | | | | | | | | | | | | | | | | | | |
