| | <b>INFORME DE I.N.D</b> | | <b>Nº 11.956</b><br>HOJA 1 de 1 | | | | | | | | | | | | | | | | | | | | | | | | | | | | | | | | | | | | |
| | <b>QUINTA RUEDA</b> | | | | | | | | | | | | | | | | | | | | | | | | | | | | | | | | | | | | | | |
| MARCA: <b>JOST</b> | CAPACIDAD: <b>65000 KG</b> | Nº DE PIEZA: <b>2728450847B2</b> | | | | | | | | | | | | | | | | | | | | | | | | | | | | | | | | | | | | | |
| INTERNO: <b>130</b> | DOMINIO: <b>NBI-022</b> | VIGENCIA: <b>12 MESES</b> | | | | | | | | | | | | | | | | | | | | | | | | | | | | | | | | | | | | | |

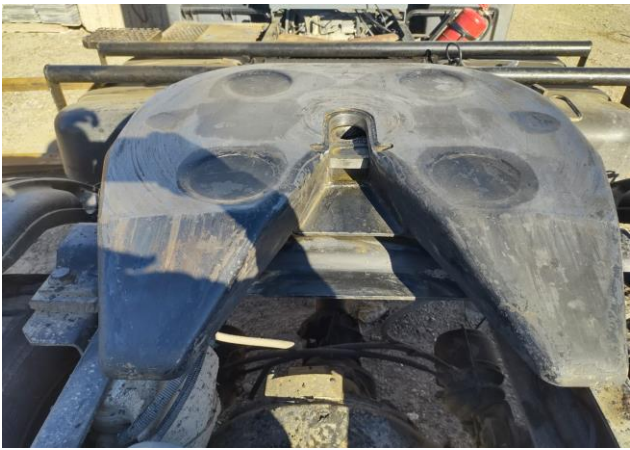
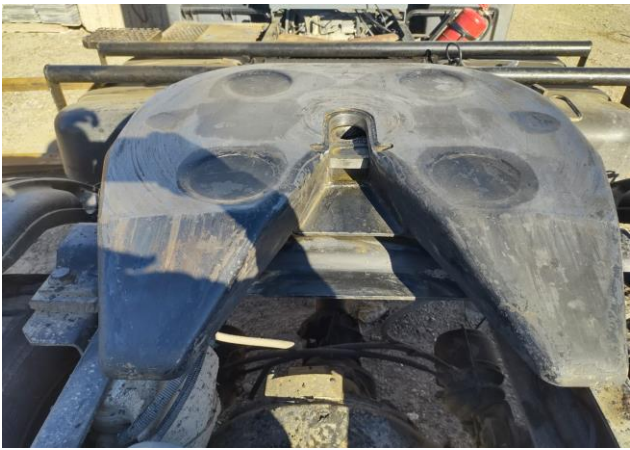
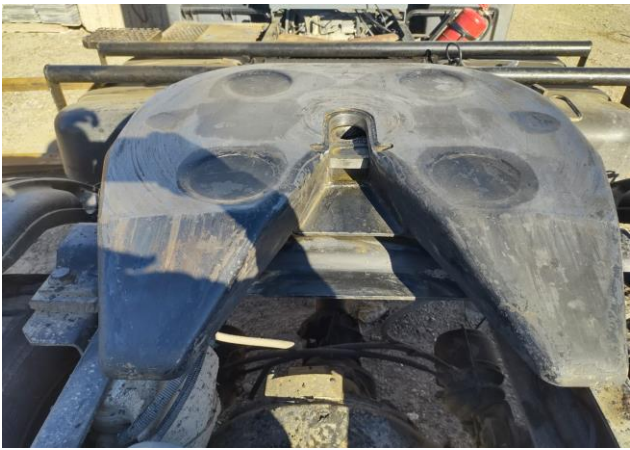
| | <b>INFORME DE I.N.D</b> | | <b>Nº 11.956</b><br>HOJA 1 de 1 | | | | | | | | | | | | | | | | | | | | | | | | | | | | | | | | | | | | |
|---|---|---|---|---|---|---|---|---|---|---|---|---|---|---|---|---|---|---|---|---|---|---|---|---|---|---|---|---|---|---|---|---|---|---|---|---|---|---|---|
| <table style="width: 100%;"> <tr> <th style="width: 35%;">DESCRIPCIÓN</th> <th style="width: 10%;">APTO</th> <th style="width: 10%;">NO APTO</th> <th style="width: 45%;"></th> </tr> <tr> <td>Detección de Fisuras</td> <td style="text-align: center;">X</td> <td></td> <td rowspan="4"> </td> </tr> <tr> <td>Estado de Cuerpo</td> <td style="text-align: center;">X</td> <td></td> </tr> <tr> <td>Estado de Tornamesa</td> <td style="text-align: center;">X</td> <td></td> </tr> <tr> <td>Estado de Perno rey</td> <td style="text-align: center;">X</td> <td></td> </tr> </table> | | | | | DESCRIPCIÓN | APTO | NO APTO | | Detección de Fisuras | X | | | Estado de Cuerpo | X | | Estado de Tornamesa | X | | Estado de Perno rey | X | | | | | | | | | | | | | | | | | | | |
| Detección de Fisuras | X | | | | | | | | | | | | | | | | | | | | | | | | | | | | | | | | | | | | | | |
| Estado de Cuerpo | X | | | | | | | | | | | | | | | | | | | | | | | | | | | | | | | | | | | | | | |
| Estado de Tornamesa | X | | | | | | | | | | | | | | | | | | | | | | | | | | | | | | | | | | | | | | |
| Estado de Perno rey | X | | | | | | | | | | | | | | | | | | | | | | | | | | | | | | | | | | | | | | |
