| | <b>INFORME DE I.N.D</b> | | <b>Nº 12.089</b><br>HOJA 1 de 1 | | | | | | | | | | | | | | | | | | | | | | | | | | | | | | | | | | | | |
| | <b>QUINTA RUEDA</b> | | | | | | | | | | | | | | | | | | | | | | | | | | | | | | | | | | | | | | |
| PROCEDIMIENTO: <b>PO 34</b> | <input checked="" type="checkbox"/> | CLIENTE: <b>TRANSPORTE JMB</b> | FECHA: | <table border="1" style="width: 100%; text-align: center;"> <tr> <td style="width: 33%;">05</td> <td style="width: 33%;">05</td> <td style="width: 33%;">2022</td> </tr> </table> | 05 | 05 | 2022 | | | | | | | | | | | | | | | | | | | | | | | | | | | | | | | | |
| MARCA: <b>TORMECAN</b> | DIÁMETRO: <b>N/A</b> | Nº DE PIEZA: <b>10697</b> | | | | | | | | | | | | | | | | | | | | | | | | | | | | | | | | | | | | | |

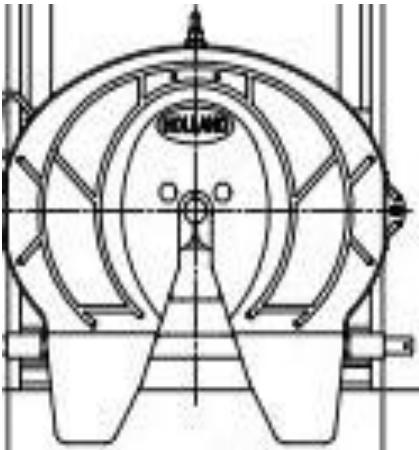
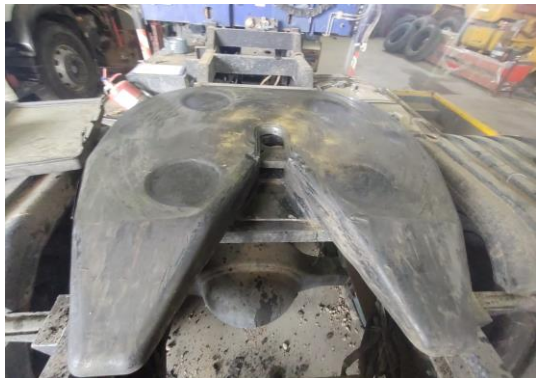
| | <b>INFORME DE I.N.D</b> | | <b>Nº 12.089</b><br>HOJA 1 de 1 | | | | | | | | | | | | | | | | | | | | | | | | | | | | | | | | | | | | |
|---|---|---|---|---|---|---|---|---|---|---|---|---|---|---|---|---|---|---|---|---|---|---|---|---|---|---|---|---|---|---|---|---|---|---|---|---|---|---|---|
| <table style="width: 100%;"> <tr> <th style="width: 30%;">DESCRIPCIÓN</th> <th style="width: 10%;">APTO</th> <th style="width: 10%;">NO APTO</th> <th style="width: 50%;"></th> </tr> <tr> <td>Detección de Fisuras</td> <td style="text-align: center;">X</td> <td></td> <td rowspan="4"> </td> </tr> <tr> <td>Estado de Cuerpo</td> <td style="text-align: center;">X</td> <td></td> </tr> <tr> <td>Estado de Tornamesa</td> <td style="text-align: center;">X</td> <td></td> </tr> <tr> <td>Estado de Perno rey</td> <td style="text-align: center;">X</td> <td></td> </tr> </table> | | | | | DESCRIPCIÓN | APTO | NO APTO | | Detección de Fisuras | X | | | Estado de Cuerpo | X | | Estado de Tornamesa | X | | Estado de Perno rey | X | | | | | | | | | | | | | | | | | | | |
| Aprobación según procedimiento Nº PO 34 ASME V | | | SI | | | | | | | | | | | | | | | | | | | | | | | | | | | | | | | | | | | | |
