# INFORME DE I.N.D

Nº 12.261

## CAMPANA DE FRENO TBOR PISTONEO

| PROCEDIMIENTO: PO 15 | <input checked="" type="checkbox"/> | CLIENTE: MACRICO S.R.L. | FECHA: 07 06 2022 |

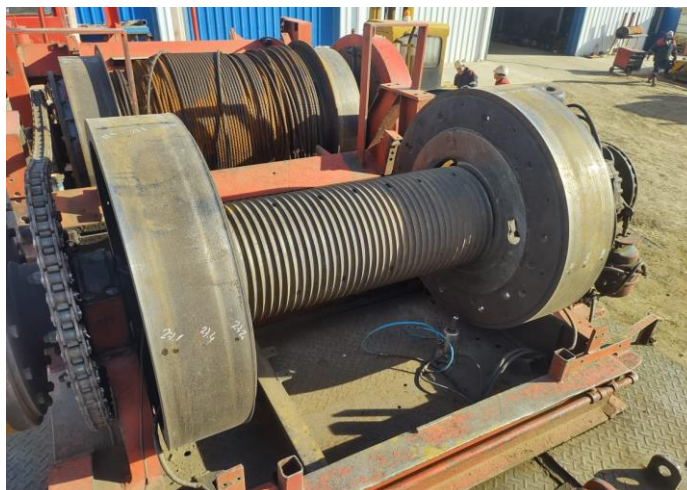
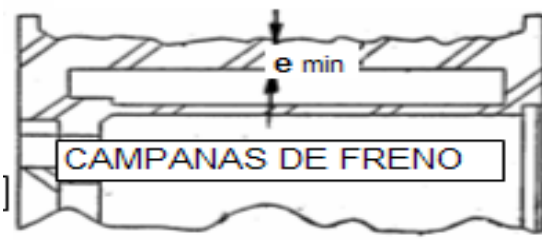
| Detección de Fisuras | <input checked="" type="checkbox"/> | <input type="checkbox"/> | |
| ESPEORES EN CAMPANAS (mm) | | | |
| CAMPANA 1 | | CAMPANA 2 | |
| 15,9 | 18,4 | 14,1 | 17,6 |
| 15,6 | 18,1 | 13,9 | 17,6 |
| 17,2 | 18,4 | 13,6 | 18,5 |
| 18,6 | 15,9 | 13,7 | 18,3 |
| e MIN | 15,6 mm | e MIN | 13,6 mm |
