INFORME DE I.N.D

Nº 12.429

GOLPEADOR

PROCEDIMIENTO: PO 31	<input checked="" type="checkbox"/>	CLIENTE: MACRICO S.R.L.	FECHA: 08 06 2022
PRÁCTICA DEL CLIENTE	<input type="checkbox"/>	Nº PARTE: 2.161	LUGAR DE INSPECCIÓN: LOCACIÓN
MARCA: N/A		IDENT Nº: .07-01	VIGENCIA: 12 MESES

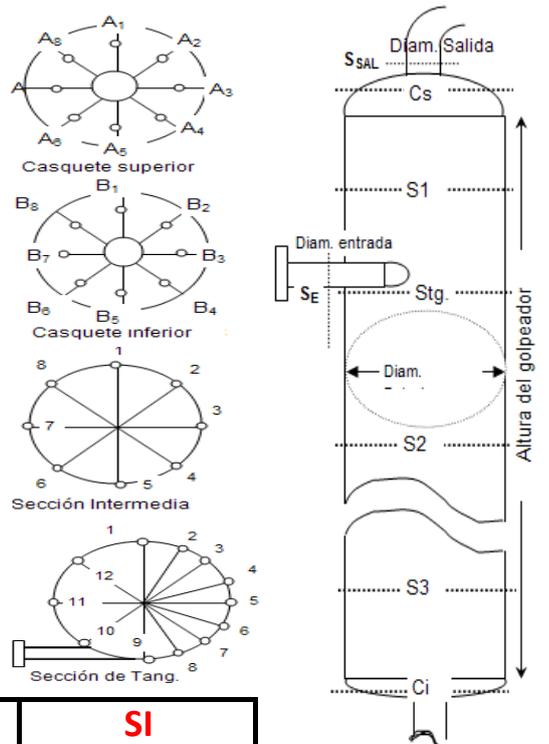
DETALLE DE INSPECCIÓN

PUNTO	ESPESOR EN SECCIONES							
	S1	S2	S3	STG	SE	SSAL	CASQ. A	CASQ. B
1	6.4	6.5	6.4				A1 6,7	
2	6.4	6,7	6.5				A2 6,7	
3	6.4	6.4	6.4				A3 6,7	
4	6.4	6.4	6.4				A4 6,7	
5	6.4	6.4	6.4				A5 6,7	
6	6.4	6.4	6.4				A6 6,7	
7							A7 6,7	
8							A8 6,7	
9								
10								
11								
12

DESCRIPCIÓN	APTO	NO APTO
Detección de Fisuras	<input checked="" type="checkbox"/>	<input type="checkbox"/>
Medidas dentro de Tolerancia	<input checked="" type="checkbox"/>	<input type="checkbox"/>
