INFORME DE I.N.D

Nº 12.433

TANQUE DE AIRE

CLIENTE: **ESTRELLA SERVICIOS PETROLEROS S.A.**

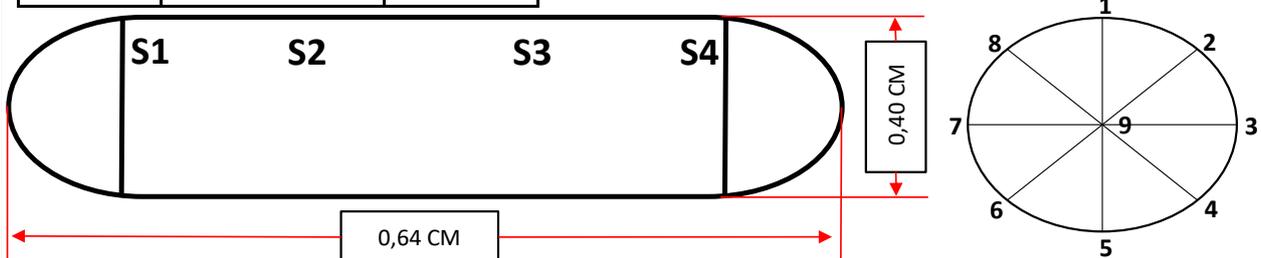
MEDICIÓN DE ESPESORES POR ULTRASONIDO EN:							
PUNTO	CASQUETE A	CASQUETE B	S1	S2	S3	S4	ESPESOR MÍNIMO
1	8,9	12,3	9,7	9,5	9,4	9,5	8,90
2	8,8	12,1	9,7	9,5	9,5	9,6	8,80
3	8,9	12,2	9,8	9,6	9,6	9,5	8,90
4	8,7	12,3	9,9	9,4	9,5	9,6	8,70
5	8,9	12,1	9,8	9,5	9,5	9,5	8,90
6	8,8	12,2	9,7	9,5	9,4	9,7	8,80
7	8,7	12,1	9,5	9,6	9,6	9,5	8,70
8	8,6	12,0					
9

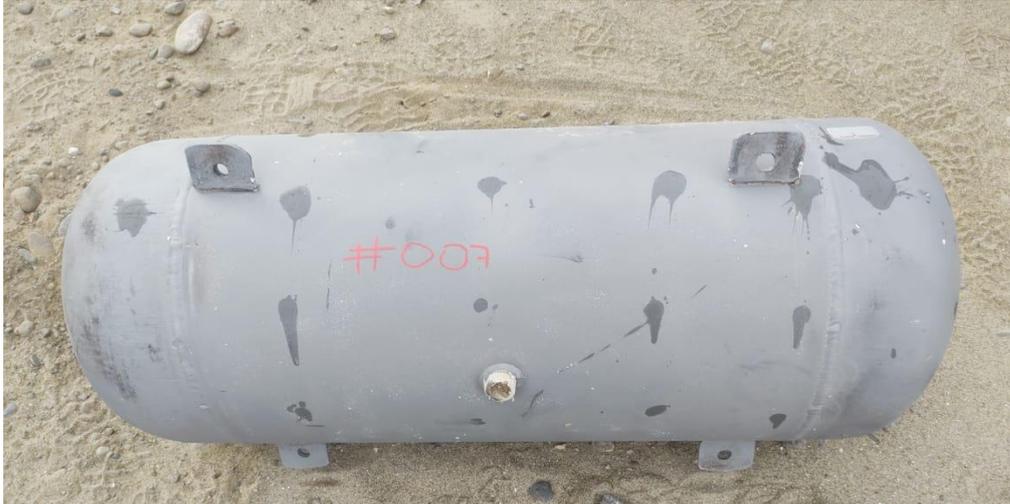
DESCRIPCIÓN	APTO	NO APTO
Detección de Fisuras	X	
Medidas dentro de Tolerancia	X

Aprobación según procedimiento Nº PO 31 ASME VIII SI
