INFORME DE I.N.D

Nº 12.646

TRINQUETE DE CARGA

PROCEDIMIENTO: **PO 01** CLIENTE: **TRANSPORTE JMB** FECHA: **07 / 07 / 2022**

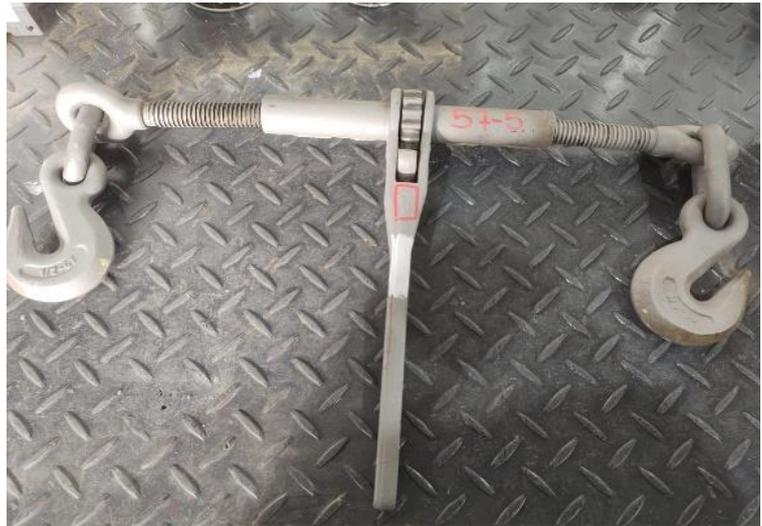
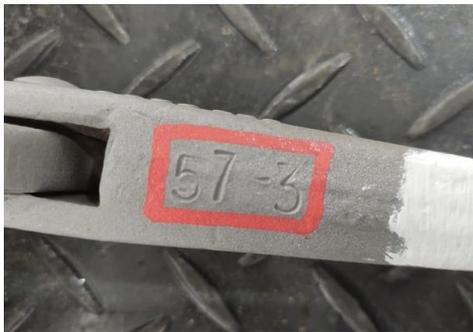
APTO	NO APTO
Detección de Fisuras	<input checked="" type="checkbox"/>	<input type="checkbox"/>
Estado del Gancho	<input checked="" type="checkbox"/>	<input type="checkbox"/>
Estado del Eslabon	<input checked="" type="checkbox"/>	<input type="checkbox"/>
Estado de Perno de Gancho	<input checked="" type="checkbox"/>	<input type="checkbox"/>
