# INFORME DE I.N.D

Nº 12.655

## TRINQUETE DE CARGA

CLIENTE: TRANSPORTE JMB

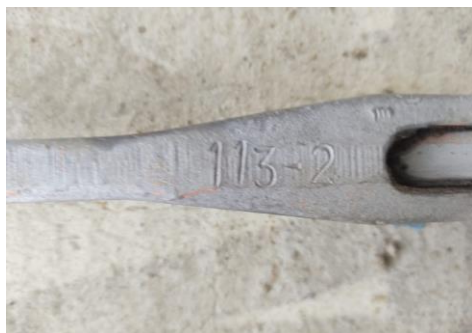
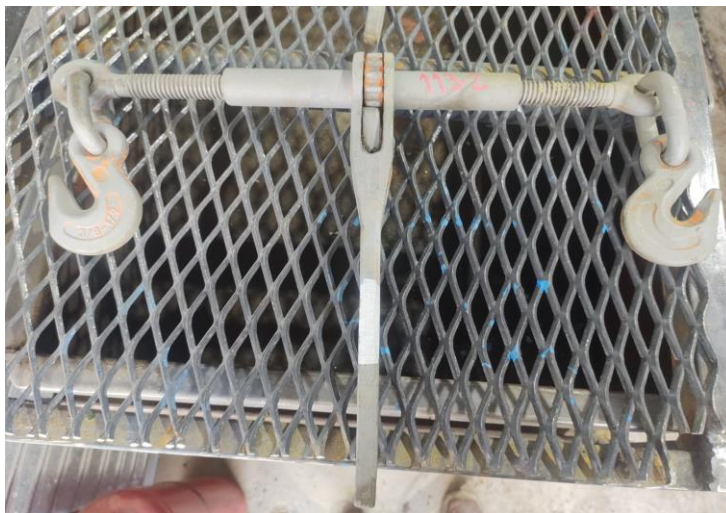
| | APTO | NO APTO |
|---|---|---|
| Detección de Fisuras | X | |
| Estado del Gancho | X | |
| Estado del Eslabon | X | |
| Estado de Perno de Gancho | X | |

Aprobación según procedimiento Nº PO 01 ASTM E709
