**INFORME DE I.N.D****Nº 12.674**

**CADENA**

| PROCEDIMIENTO: <b>PO 01</b> | <input checked="" type="checkbox"/> | CLIENTE: <b>TRANSPORTE NAVARTA</b> | FECHA: 25 07 2022 |

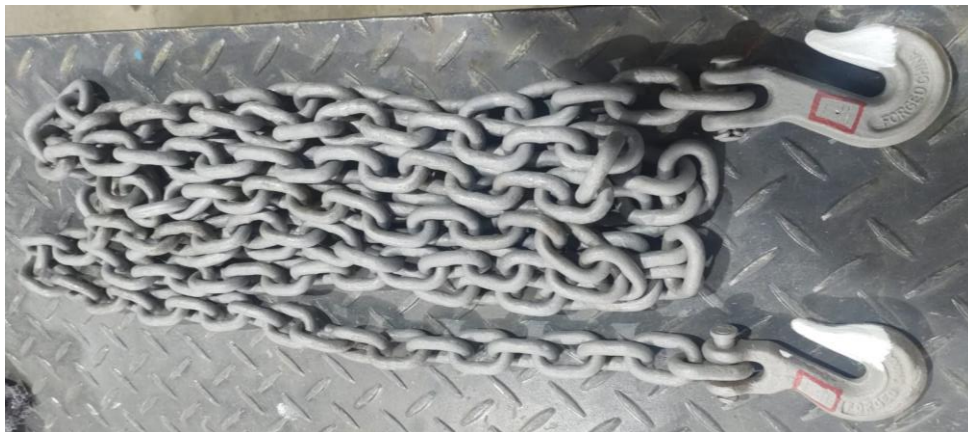
| Detección de Fisuras | <input checked="" type="checkbox"/> | <input type="checkbox"/> |
| Estado del Gancho | <input checked="" type="checkbox"/> | <input type="checkbox"/> |
| Estado del Eslabon | <input checked="" type="checkbox"/> | <input type="checkbox"/> |
| Estado de Perno de Gancho | <input checked="" type="checkbox"/> | <input type="checkbox"/> |

Aprobación según procedimiento Nº PO 01 ASTM E709
