## INFORME DE I.N.D

Nº 12.676

## TRINQUETE DE CARGA

CLIENTE: TRANSPORTE NAVARTA

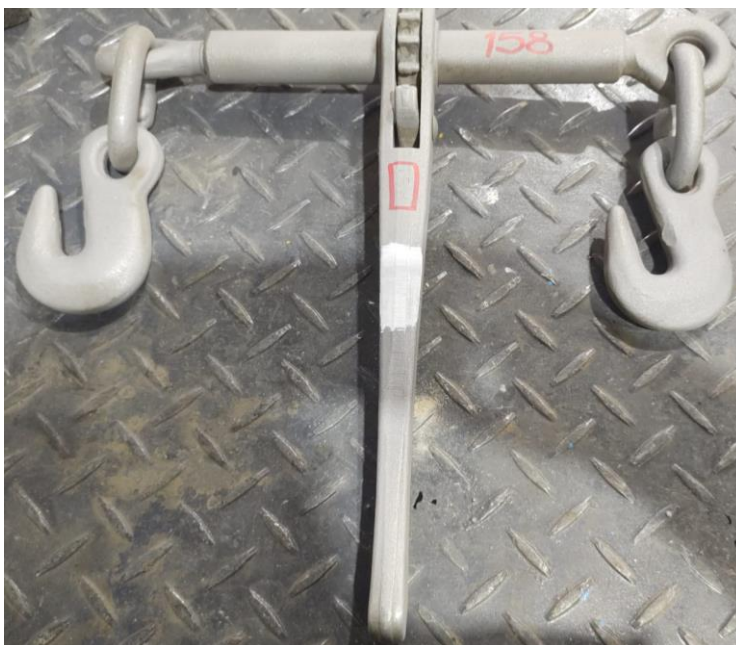
| | APTO | NO APTO |
| Detección de Fisuras | <input checked="" type="checkbox"/> | <input type="checkbox"/> |
| Estado del Gancho | <input checked="" type="checkbox"/> | <input type="checkbox"/> |
| Estado del Eslabon | <input checked="" type="checkbox"/> | <input type="checkbox"/> |
| Estado de Perno de Gancho | <input checked="" type="checkbox"/> | <input type="checkbox"/> |

Aprobación según procedimiento Nº PO 01 ASTM E709
