INFORME DE I.N.D

Nº 12.682

PORTAVOLQUETE

PROCEDIMIENTO: PO 01	<input checked="" type="checkbox"/>	CLIENTE: JINBER S.R.L.	FECHA: 29 / 07 / 2022
PRÁCTICA DEL CLIENTE	<input type="checkbox"/>	EQUIPO: N/A	LUGAR DE INSPECCIÓN: BASE GM END S.R.L.
MARCA: MERCEDEZ B	MODELO: ATECO	DOMINIO: AD 563 NR	
Nº PARTE: 2191	IDENT Nº: 41	VIGENCIA: 12 MESES

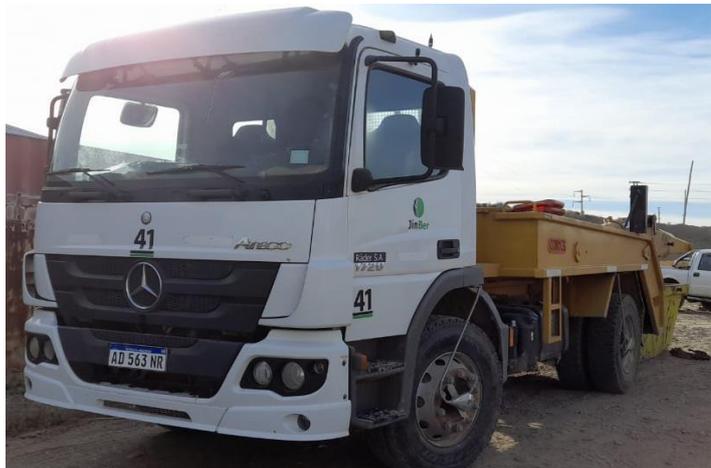
APTO	NO APTO
Detección de Fisuras	<input checked="" type="checkbox"/>	<input type="checkbox"/>
Estado de Cadena	<input checked="" type="checkbox"/>	<input type="checkbox"/>
Estado de Planchuela	<input checked="" type="checkbox"/>	<input type="checkbox"/>
Estado de Anclaje	<input checked="" type="checkbox"/>	<input type="checkbox"/>
Estado de Grampa	<input checked="" type="checkbox"/>	<input type="checkbox"/>
Estado de Soldadura	<input checked="" type="checkbox"/>	<input type="checkbox"/>

***AL EQUIPO SE LE REALIZO SOLO ENSAYO NO DESTRUCTIVO SOLO A CADENAS GRAMPAS Y PLANCHUELAS**
