INFORME DE I.N.D

Nº 12.688

PERNO DE ENGANCHE

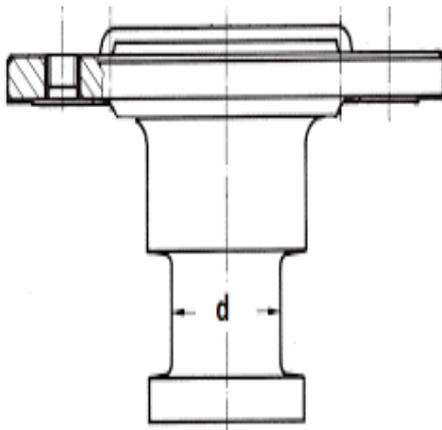
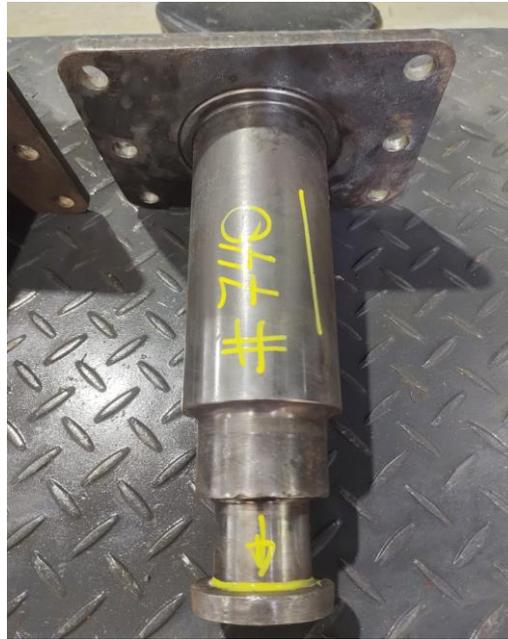
DESCRIPCIÓN	APTO	NO APTO
Detección de Fisuras		X
Estado de Cuerpo	X	
Estado de Tornamesa	X

***SE ENCUENTRA RECHAZADO POR FISURA.**
