INFORME DE I.N.D

Nº 12.689

PERNO DE ENGANCHE

CLIENTE: **MAXICON S.R.L.**

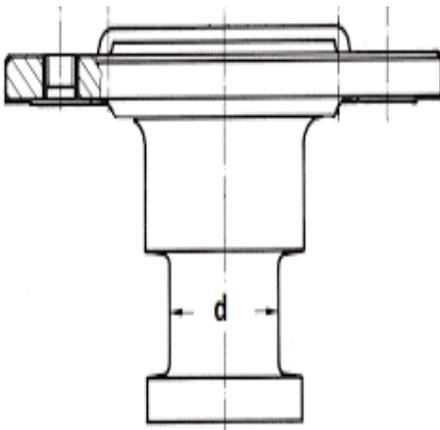
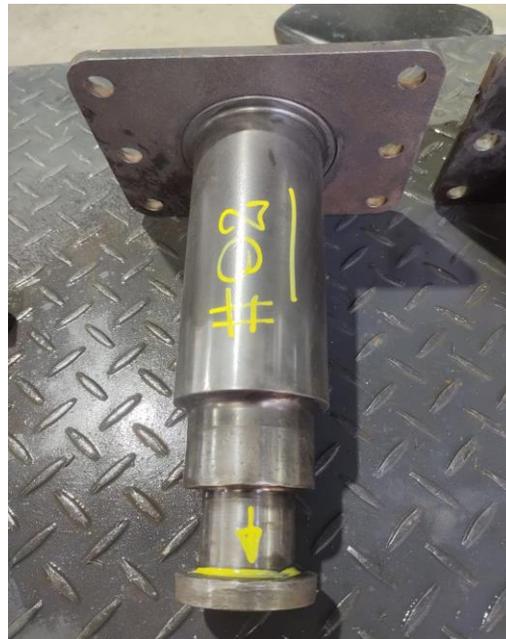
DESCRIPCIÓN	APTO	
	APTO	NO APTO
Detección de Fisuras		X
Estado de Cuerpo	X	
Estado de Tornamesa	X

***SE ENCUENTRA RECHAZADO POR FISURA.**
