| | <b>INFORME DE I.N.D</b> | | | <b>Nº 12.765</b><br>HOJA 1 de 1 | | | | | | | | | | | | | | |
| | <b>GRILLETE OMEGA</b> | | | | | | | | | | | | | | | | | |
| PROCEDIMIENTO: <b>PO 01</b> | <input checked="" type="checkbox"/> | CLIENTE: <b>TRANSPORTE JMB</b> | FECHA: | 19 | 08 | 2022 | | | | | | | | | | | | |
| MARCA: CROSBY | DIAMETRO: 3/4" | CAPACIDAD: 4,5 TONELADAS | | | | | | | | | | | | | | | | |

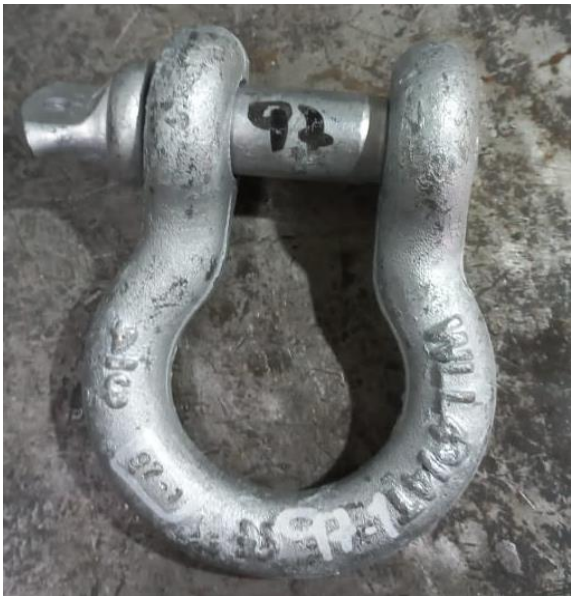
| <table border="1" style="width: 100%;"> <tr> <td style="width: 60%;">Detección de Fisuras</td> <td style="width: 20%; text-align: center;">X</td> <td style="width: 20%;"></td> </tr> <tr> <td>Condición de Ojal</td> <td style="text-align: center;">X</td> <td></td> </tr> <tr> <td>Condición de Cuerpo</td> <td style="text-align: center;">X</td> <td></td> </tr> <tr> <td>Condición de Eje</td> <td style="text-align: center;">X</td> <td></td> </tr> </table> | | | Detección de Fisuras | X | | Condición de Ojal | X | | Condición de Cuerpo | X | | Condición de Eje | X | | | | | |
| Aprobación según procedimiento Nº PO 01 ASTM E709 | | | SI | | | | | | | | | | | | | | | |
