| | <b>INFORME DE I.N.D</b> | | <b>Nº 12.856</b><br>HOJA 1 de 1 | | | | | | | | | | | | | | | | | | | | | | | | | | | | | | | | | | | | |
| | <b>PERNO DE ENGANCHE</b> | | | | | | | | | | | | | | | | | | | | | | | | | | | | | | | | | | | | | | |
| MARCA: <b>JOST</b> | DOMINIO: <b>OGO 405</b> | Nº DE PIEZA: <b>3426.</b> | | | | | | | | | | | | | | | | | | | | | | | | | | | | | | | | | | | | | |

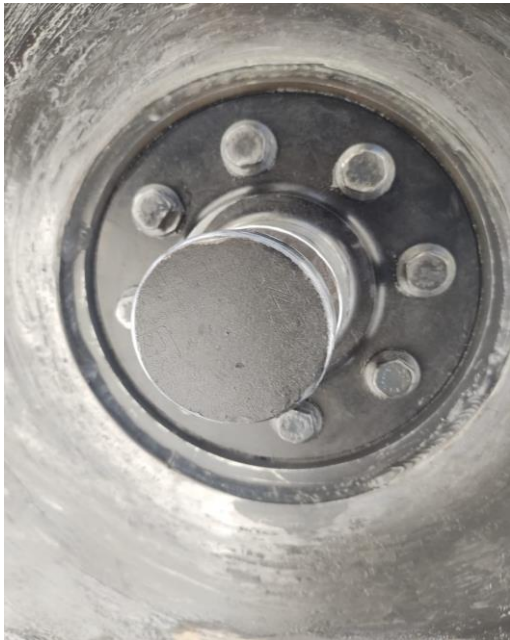
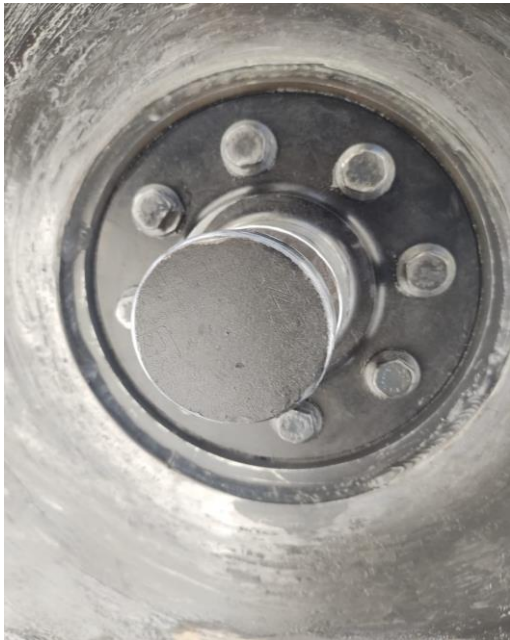
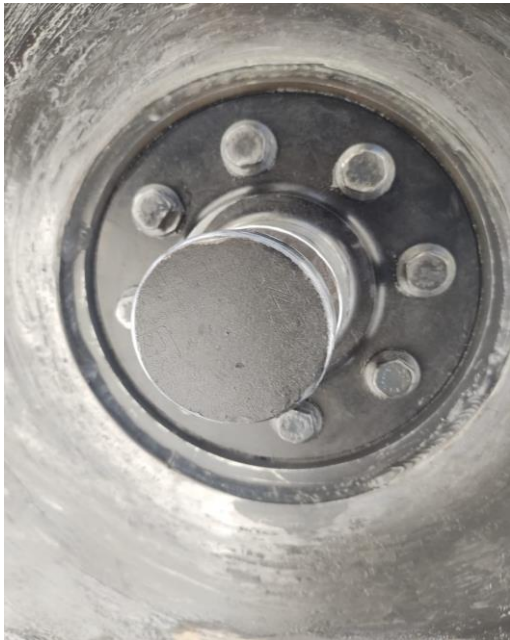
| | <b>INFORME DE I.N.D</b> | | <b>Nº 12.856</b><br>HOJA 1 de 1 | | | | | | | | | | | | | | | | | | | | | | | | | | | | | | | | | | | | |
|---|---|---|---|---|---|---|---|---|---|---|---|---|---|---|---|---|---|---|---|---|---|---|---|---|---|---|---|---|---|---|---|---|---|---|---|---|---|---|---|
| <table style="width: 100%;"> <tr> <th style="width: 35%;">DESCRIPCIÓN</th> <th style="width: 10%;">APTO</th> <th style="width: 10%;">NO APTO</th> <th style="width: 45%;"></th> </tr> <tr> <td>Detección de Fisuras</td> <td style="text-align: center;">X</td> <td></td> <td rowspan="4"> </td> </tr> <tr> <td>Estado de Cuerpo</td> <td style="text-align: center;">X</td> <td></td> </tr> <tr> <td>Estado de Tornamesa</td> <td style="text-align: center;">X</td> <td></td> </tr> <tr> <td>Estado de Perno rey</td> <td style="text-align: center;">X</td> <td></td> </tr> </table> | | | | | DESCRIPCIÓN | APTO | NO APTO | | Detección de Fisuras | X | | | Estado de Cuerpo | X | | Estado de Tornamesa | X | | Estado de Perno rey | X | | | | | | | | | | | | | | | | | | | |
