| | <b>INFORME DE I.N.D</b> | | <b>Nº 12.857</b><br>HOJA 1 de 1 | | | | | | | | | | | | | | | | | | | | | | | | | | | | | | | | | | | | |
| | <b>PERNO DE ENGANCHE</b> | | | | | | | | | | | | | | | | | | | | | | | | | | | | | | | | | | | | | | |
| PRÁCTICA DEL CLIENTE | <input type="checkbox"/> | Nº PARTE: <b>2.503</b> | LUGAR DE INSPECCIÓN: <b>BASE GM END S.R.L.</b> | | | | | | | | | | | | | | | | | | | | | | | | | | | | | | | | | | | | |
| MARCA: <b>JOST</b> | DOMINIO: <b>AD 137 AY</b> | Nº DE PIEZA: <b>14-1.</b> | | | | | | | | | | | | | | | | | | | | | | | | | | | | | | | | | | | | | |

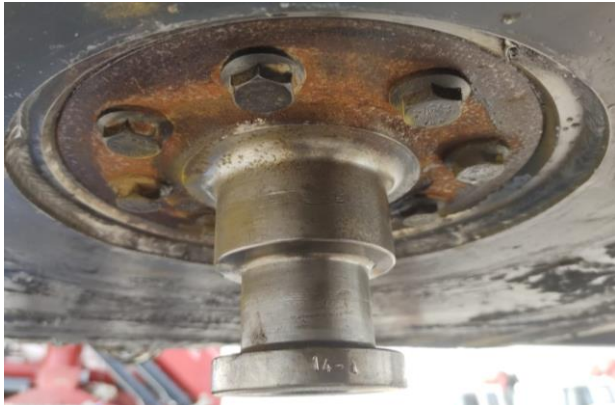
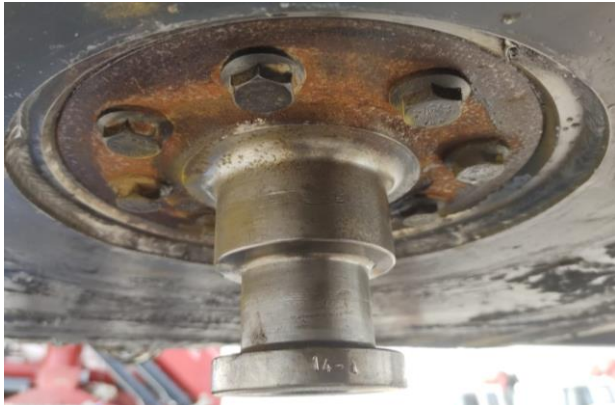
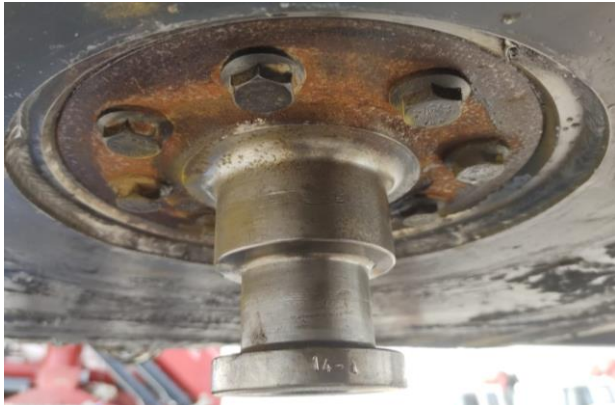
| | <b>INFORME DE I.N.D</b> | | <b>Nº 12.857</b><br>HOJA 1 de 1 | | | | | | | | | | | | | | | | | | | | | | | | | | | | | | | | | | | | |
|---|---|---|---|---|---|---|---|---|---|---|---|---|---|---|---|---|---|---|---|---|---|---|---|---|---|---|---|---|---|---|---|---|---|---|---|---|---|---|---|
| <table style="width: 100%;"> <tr> <th style="width: 35%;">DESCRIPCIÓN</th> <th style="width: 10%;">APTO</th> <th style="width: 10%;">NO APTO</th> <th style="width: 45%;"></th> </tr> <tr> <td>Detección de Fisuras</td> <td style="text-align: center;">X</td> <td></td> <td rowspan="4"> </td> </tr> <tr> <td>Estado de Cuerpo</td> <td style="text-align: center;">X</td> <td></td> </tr> <tr> <td>Estado de Tornamesa</td> <td style="text-align: center;">X</td> <td></td> </tr> <tr> <td>Estado de Perno rey</td> <td style="text-align: center;">X</td> <td></td> </tr> </table> | | | | | DESCRIPCIÓN | APTO | NO APTO | | Detección de Fisuras | X | | | Estado de Cuerpo | X | | Estado de Tornamesa | X | | Estado de Perno rey | X | | | | | | | | | | | | | | | | | | | |
| Aprobación según procedimiento Nº PO 34 ASME V | | | SI | | | | | | | | | | | | | | | | | | | | | | | | | | | | | | | | | | | | |
