INFORME DE I.N.D

Nº 12.876

CADENA

MARCA: **CROSBY** DIÁMETRO: **3/8"** LONGITUD: **7 MTS**
Nº PARTE: **2527** IDENT Nº: **T-46-8** VIGENCIA: **12 MESES**

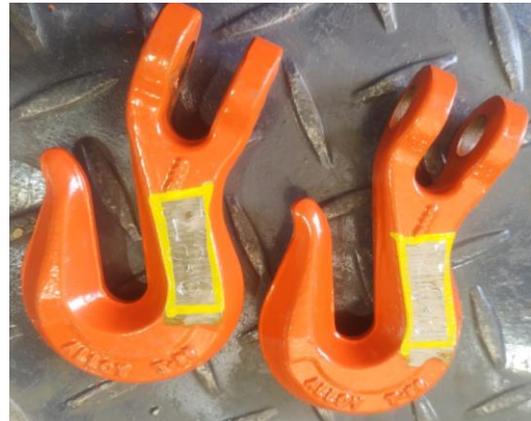
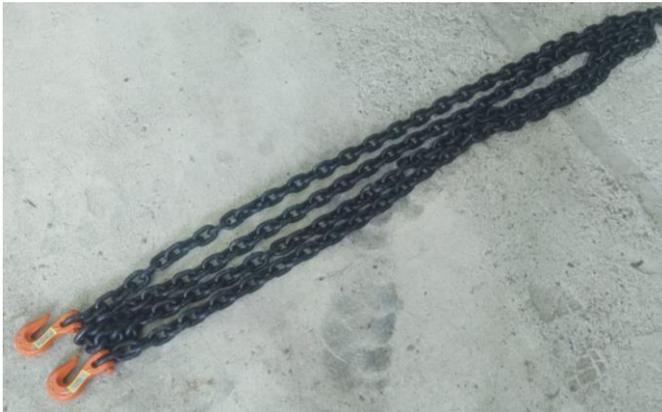
APTO	NO APTO
Detección de Fisuras	<input checked="" type="checkbox"/>	<input type="checkbox"/>
Estado del Gancho	<input checked="" type="checkbox"/>	<input type="checkbox"/>
Estado del Eslabon	<input checked="" type="checkbox"/>	<input type="checkbox"/>
Estado de Perno de Gancho	<input checked="" type="checkbox"/>	<input type="checkbox"/>

Aprobación según procedimiento Nº PO 01 ASTM E709

SI
