INFORME DE I.N.D

Nº 13.113

EQUIPO DE VACÍO

PROCEDIMIENTO: **PO 31** CLIENTE: **VIENTOS DEL SUR SRL** FECHA: 29 09 2022

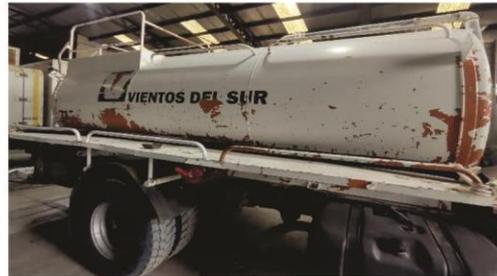
MEDICIÓN DE ESPESORES POR ULTRASONIDO EN:							ESPESOR MÍNIMO
PUNTO	CASQUETE A	CASQUETE B	S1	S2	S3	S4	
1	6,0	6,1	6,2	6,3	6,3	6,1	6,1
2	6,3	6,1	6,2	6,2	6,2	6,2	6,1
3	6,2	6,2	6,3	6,1	6,3	6,3	6,1
4	6,2	6,1	6,3	6,2	6,3	6,2	6,1
5	6,2	6,2	6,2	6,2	6,3	6,2	6,2
6	6,3	6,2	6,1	6,2	6,2	6,3	6,1
7	6,3	6,0	6,2	6,1	6,1	6,1	6,1
8	6,3	6,0	6,3	6,2	6,2	6,1	6,1
9	6,2	6,1	6,2	6,3	6,3	6,2	6,1
