**INFORME DE I.N.D**Nº **13.191**

EQUIPO DE VACÍO

PROCEDIMIENTO: PO 31	<input checked="" type="checkbox"/>	CLIENTE: VIENTOS EL SUR SRL	FECHA: 27 / 10 / 2022
PRÁCTICA DEL CLIENTE	<input type="checkbox"/>	Nº PARTE: 2.677	LUGAR DE INSPECCIÓN: BASE GM END S.R.L.
MARCA: IVECO	MODELO: N/A	CAPACIDAD: 15000 LTS	
INTERNO: 781	DOMINIO: AF 014 XW	VIGENCIA: 12 MESES

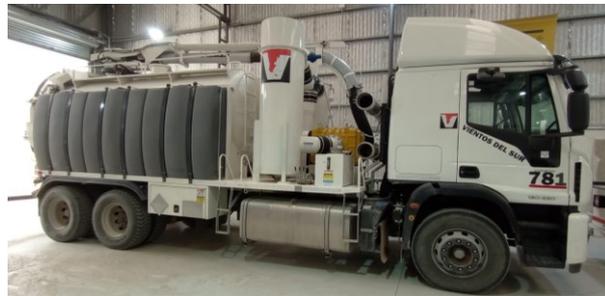
MEDICIÓN DE ESPEORES POR ULTRASONIDO EN:							
PUNTO	CASQUETE A	CASQUETE B	S1	S2	S3	S4	ESPESOR MÍNIMO
1	6,3	6,1	6,2	6,3	6,3	6,1	6,1
2	6,3	6,1	6,2	6,2	6,2	6,5	6,1
3	6,2	6,6	6,3	6,1	6,5	6,3	6,1
4	6,2	6,6	6,3	6,2	6,5	6,2	6,2
5	6,2	6,5	6,2	6,2	6,5	6,2	6,2
6	6,4	6,2	6,1	6,2	6,2	6,3	6,1
7	6,4	6,0	6,3	6,1	6,1	6,1	6,0
8	6,3	6,0	6,3	6,2	6,2	6,1	6,0
9	6,2	6,1	6,2	6,3	6,3	6,2	6,1
