INFORME DE I.N.D

Nº 12.785

CALDERA VAPOR

PROCEDIMIENTO	PO 45	<input checked="" type="checkbox"/>	CLIENTE:	VIENTOS EL SUR SRL	FECHA	31	08	2022
PRÁCTICA DEL CLIENTE		<input type="checkbox"/>	Nº PARTE	2.563	L. DE INSPECCIÓN:	BASE GM END S.R.L.		
DOMINIO:	MHW 251		IDENT N°:	289	VIGENCIA:	12 MESES

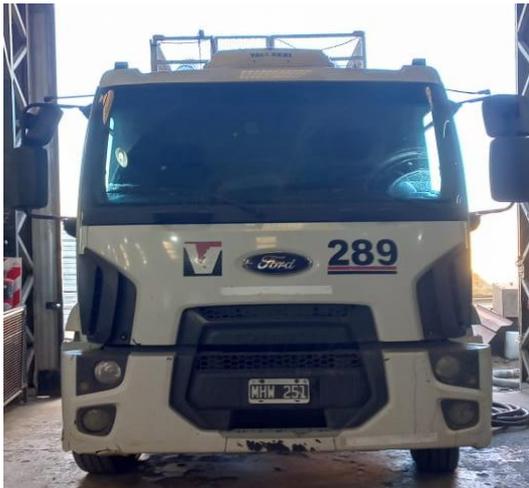
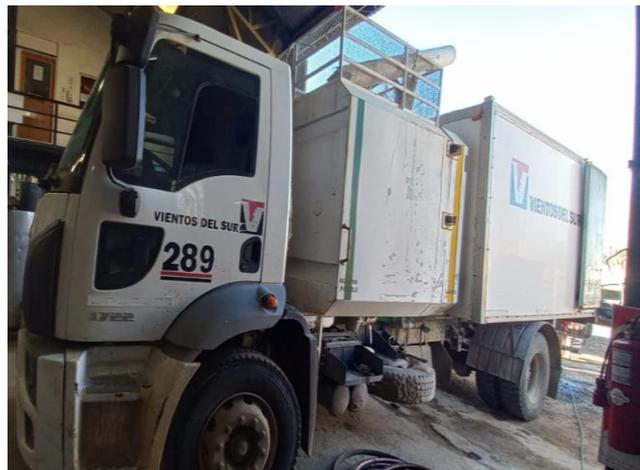
APTO	NO APTO
Detección de Fisuras	<input checked="" type="checkbox"/>	<input type="checkbox"/>
Tanque de Agua	<input checked="" type="checkbox"/>	<input type="checkbox"/>
Tanque de Gas Oil	<input checked="" type="checkbox"/>	<input type="checkbox"/>
Estado de Caldera	<input checked="" type="checkbox"/>	<input type="checkbox"/>
Estado Linea Alta Presión	<input checked="" type="checkbox"/>	<input type="checkbox"/>
Estado de Cerpentin	<input checked="" type="checkbox"/>	<input type="checkbox"/>

según procedimiento Nº PO 45 ASME V - B 31.3 - API 570

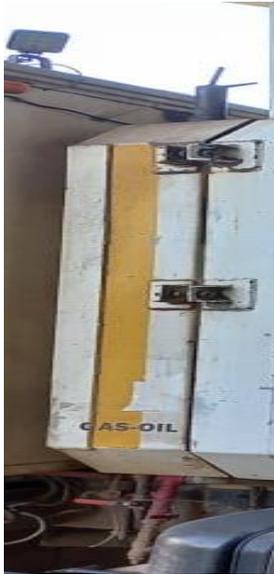
TANQUE AGUA

PRUEBA DE HERMETICIDAD

MEDICION DE ESPESOR TANQUES EN MM

ELEMENTO	LATERAL DERECHO						LATERAL IZQUIERDO							
		1	2	3	4	5	6		1	2	3	4	5	6
TANQUE DE GAS OIL 1,50X0,95X1,70	A	5,1	4,9	5	5	5,1	5	A	5,2	5,3	5,2	5	5,4	5,2
	B	5,1	4,9	5	5	5,2	5	B	5,1	5,3	5,2	5	5,4	5,3
	C	5,2	4,8	5,1	5	5,2	5	C	5,3	5,3	5,2	5	5,4	5,3
	D	5,1	4,9	5,1	5	5,2	5	D	5,2	5,3	5,1	5	5,4	5,2
TANQUE DE AGUA 1,50X2,55X1,70		1	2	3	4	5	6		1	2	3	4	5	6
	A	5,1	5,3	5,3	5,2	5	5,1	A	5,2	5,2	5	5,1	5,1	5
	B	5,1	5,3	5,3	5,2	5	5,1	B	5,2	5,3	5	5,1	5,1	5
	C	5,2	5,2	5,3	5,1	5	5,1	C	5,3	5,3	5	5,1	5,2	5
D	5,2	5,2	5,2	5,1	5	5,1	D	5,3	5,3	5	5,1	5,2	5

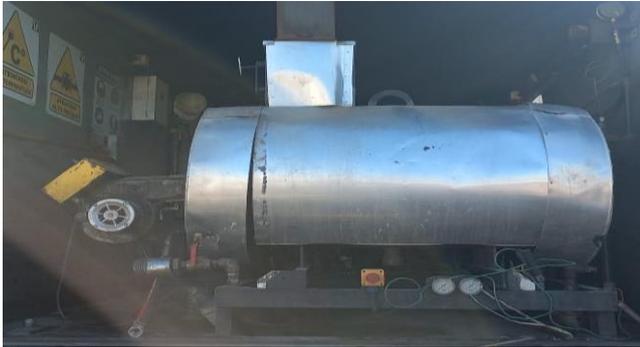
FOTO CERPENTIN

Prueba Hidraulica

Presión de Diseño	3000	PSI
Presión de Prueba	2500	PSI
Presión de Trabajo	2000	PSI

MEDICIÓN DE ESPESORES POR ULTRASONIDO EN: mm

PUNTO	CASQUETE A	CASQUETE B	S1	S2	S3	S4
1	7,6	7,4	7	7	7,2	7,2
2	7,5	7,4	7	7,1	7,1	7,2
3	7,4	7,4	7	7,2	7,3	7,2
4	7,5	7,4	7	7,1	7,2	7,2
5	7,6	7,4	7	7,1	7,3	7,2
6	7,4	7,5	7	7,1	7,3	7,2

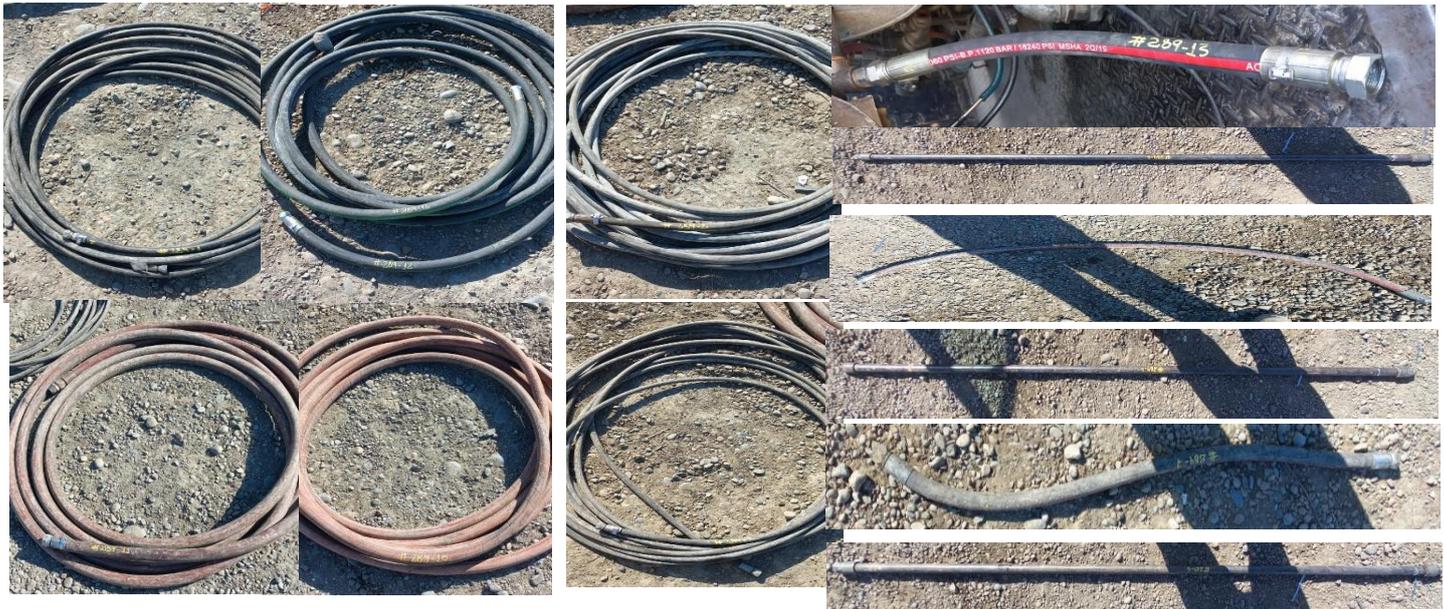
MANGUERA DE VAPOR
PRECION DE PRUEBA 3000 PSI
DIAMETRO: 1"

MANGUERA DE HIDRO LAVADORA
PRECION DE PRUEBA 3000 PSI
DIAMETRO: 1"
LONG: 20,30 MTS

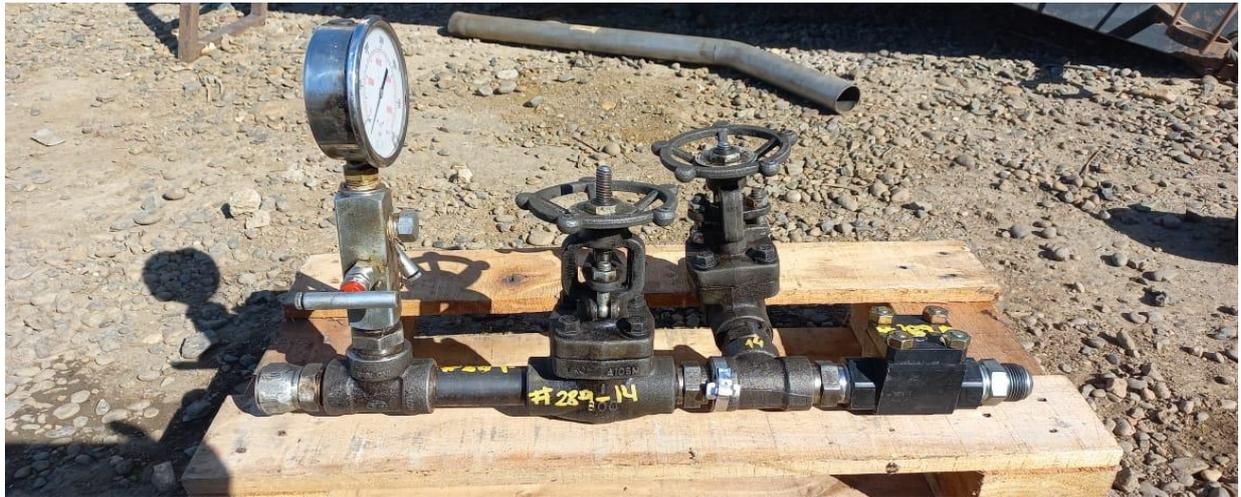
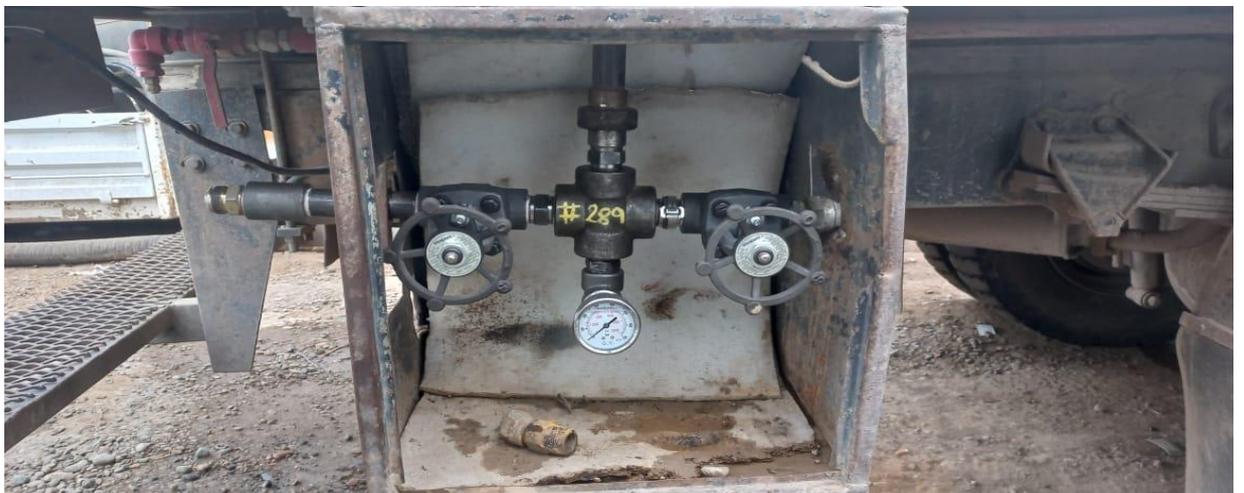
FOTO

Prueba Hidraulica

Presión de Diseño	3000	PSI
Presión de Prueba	3000	PSI
Presión de Trabajo	3000	PSI

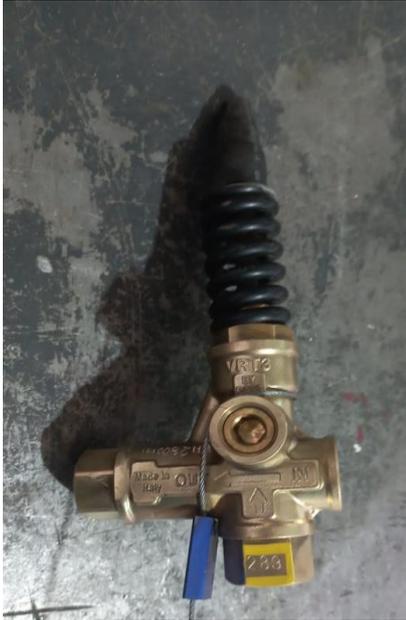
FOTO VALVULA SOBREFUGA

PRESINTO Nº

.002424

PRES. DE APERTUR.

2800 PSI
