## INFORME DE I.N.D

Nº 13.169

## TRINQUETE DE CARGA

TRANSPORTE GOMEZ

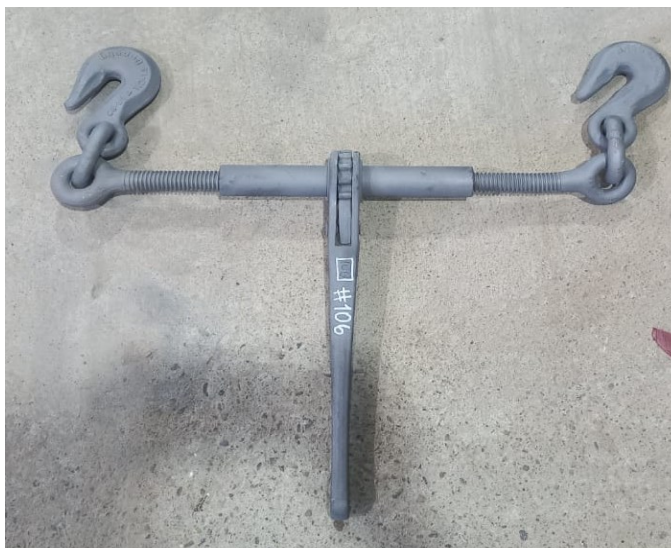
| | APTO | NO APTO |
|---|---|---|
| Detección de Fisuras | <input checked="" type="checkbox"/> | <input type="checkbox"/> |
| Estado del Gancho | <input checked="" type="checkbox"/> | <input type="checkbox"/> |
| Estado del Eslabon | <input checked="" type="checkbox"/> | <input type="checkbox"/> |
| Estado de Perno de Gancho | <input checked="" type="checkbox"/> | <input type="checkbox"/> |

Aprobación según procedimiento Nº PO 01 ASTM E709
