# INFORME DE I.N.D

Nº 13.254

## CISTERNA DE ABASTECIMIENTO

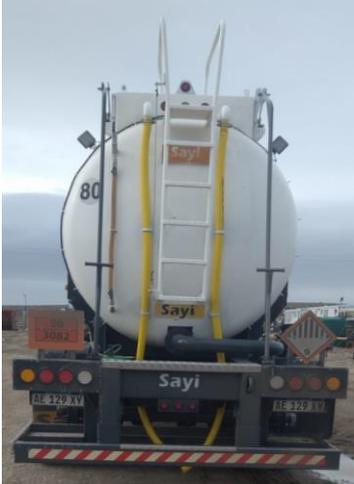
### MEDICIÓN DE ESPESORES POR ULTRASONIDO EN:

### MILÍMETROS

PUNTO	CASQUETE A	CASQUETE B	S1	S2	S3	S4	ESPESOR MÍNIMO
1	6,7	6,3	6,2	6,2	6,1	6,2	6,2
2	6,2	6,3	6,3	6,2	6,1	6,2	6,2
3	6,2	6,3	6,5	6,2	6,1	6,2	6,2
4	6,3	6,3	6,3	6,2	6,1	6,2	6,2
5	6,3	6,3	6,3	6,2	6,1	6,2	6,2
6	6,2	6,3	6,3	6,2	6,1	6,2	6,2
7	6,2	6,3	6,3	6,2	6,1	6,2	6,2
8	6,3	6,3	6,3	6,2	6,1	6,2	6,2
9	6,8	6,3	6,1	6,2	6,1	6,2	6,2
