## INFORME DE I.N.D

Nº 13.284

## TRINQUETE DE CARGA

CLIENTE: TRANSPORTE ARTEAGA S.R.L.

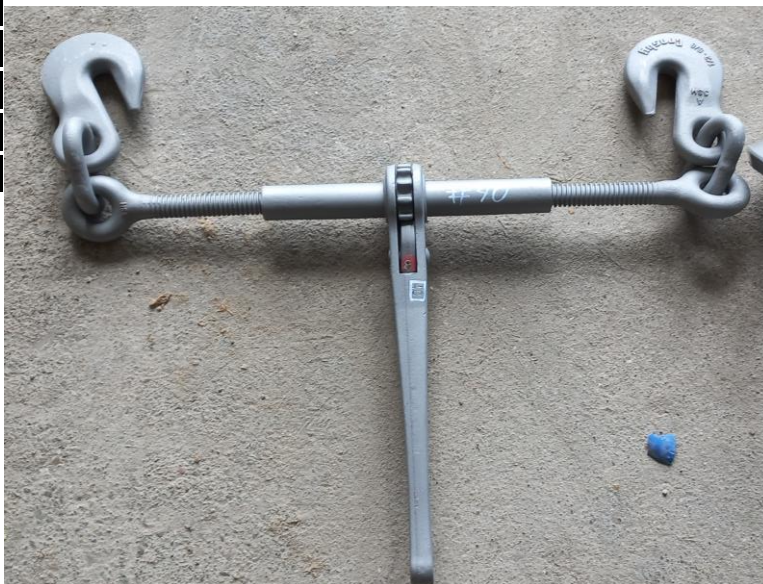
| | APTO | NO APTO |
|---|---|---|
| Detección de Fisuras | <input checked="" type="checkbox"/> | <input type="checkbox"/> |
| Estado del Gancho | <input checked="" type="checkbox"/> | <input type="checkbox"/> |
| Estado del Eslabon | <input checked="" type="checkbox"/> | <input type="checkbox"/> |
| Estado de Perno de Gancho | <input checked="" type="checkbox"/> | <input type="checkbox"/> |
