INFORME DE I.N.D

Nº 13.333

EQUIPO DE VACÍO

PROCEDIMIENTO: PO 31	<input checked="" type="checkbox"/>	CLIENTE: CAM SRL	FECHA: 07 / 02 / 2023
PRÁCTICA DEL CLIENTE	<input type="checkbox"/>	Nº PARTE: 2.606	LUGAR DE INSPECCIÓN: BASE CLIENTE
MARCA: FORD	MODELO: CARGO 1722	CAPACIDAD: 9000	
INTERNO: 246	DOMINIO: PMP 773	VIGENCIA: 12 MESES

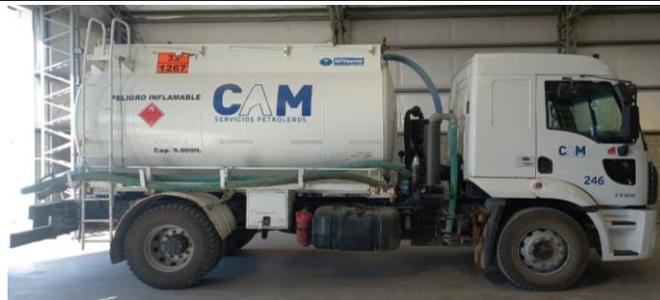
MEDICIÓN DE ESPEORES POR ULTRASONIDO EN:							
PUNTO	CASQUETE A	CASQUETE B	S1	S2	S3	S4	ESPESOR MÍNIMO
1	6,5	6,6	6,8	6,6	6,6	6,6	6,8
2	6,5	6,8	6,6	6,6	6,7	6,8	6,6
3	6,5	6,8	6,8	6,7	6,8	6,8	6,8
4	6,7	6,8	6,8	6,7	6,6	6,7	6,8
5	6,6	6,6	6,8	6,8	6,6	6,7	6,8
6	6,5	6,8	6,7	6,6	6,7	6,7	6,7
7	6,8	6,6	6,6	6,8	6,8	6,6	6,6
8	6,7	6,6	6,6	6,9	6,8	6,6	6,6
9	6,6	6,7	6,8	6,7	6,8	6,6	6,8
