# INFORME DE I.N.D

Nº 13.509

## CISTERNA DE ABASTECIMIENTO

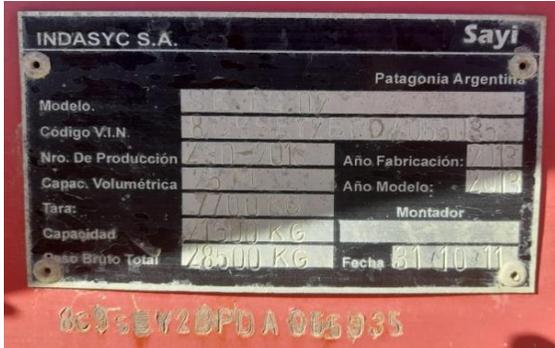
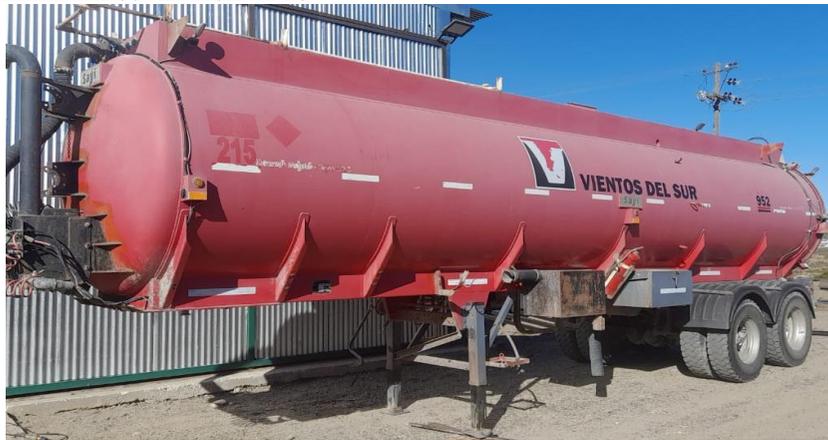
DESCRIPCIÓN	APTO	NO APTO
Detección de Fisuras	<input checked="" type="checkbox"/>	<input type="checkbox"/>
Estado de Cuerpo	<input checked="" type="checkbox"/>	<input type="checkbox"/>
Estado de Casquete	<input checked="" type="checkbox"/>	<input type="checkbox"/>
Estado de Tornamesa	<input checked="" type="checkbox"/>	<input type="checkbox"/>
Estado de Perno Rey	<input checked="" type="checkbox"/>	<input type="checkbox"/>
Estado de Hermeticidad	<input checked="" type="checkbox"/>	<input type="checkbox"/>

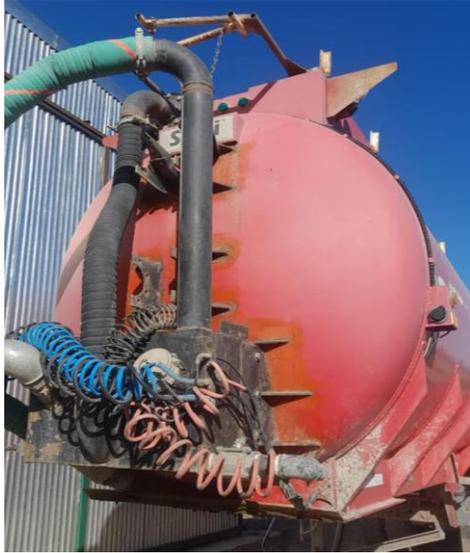
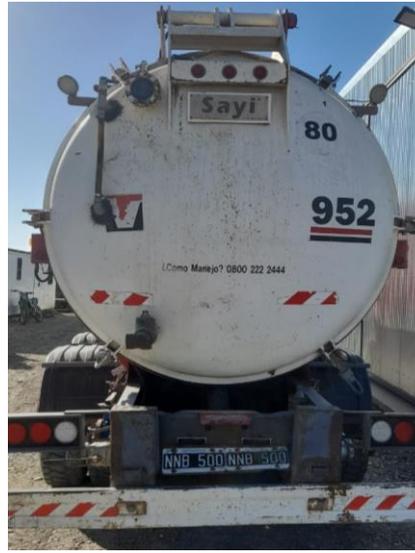
**MEDICIÓN DE ESPESORES POR ULTRASONIDO EN: mm**

PUNTO	CASQUETE A	CASQUETE B	S1	S2	S3	S4	ESPESOR MÍNIMO
1	5,8	5,8	5,8	6,0	5,8	5,8	5,8
2	5,7	5,9	5,8	6,0	5,8	5,6	5,6
3	5,7	5,7	5,7	5,9	5,7	5,7	5,7
4	5,8	5,7	5,8	5,9	5,6	5,9	5,6
5	5,6	5,7	5,8	5,8	5,6	5,9	5,6
6	5,7	5,8	5,8	6,0	5,6	5,9	5,6
7	5,7	5,6	5,7	6,0	5,7	5,9	5,7
8	5,8	5,6	5,7	6,1	5,7	5,8	5,7
9	5,8	5,6	5,7	6,0	5,6	5,7	5,6
