| | | INFORME DE I.N.D | | | <b>Nº 13.530</b><br>HOJA 1 de 1 | | | | | | | | | | | | | | | | | | | | | | | | | | | | | | | | | | | | |
| | | PERNO DE ENGANCHE | | | | | | | | | | | | | | | | | | | | | | | | | | | | | | | | | | | | | | | |
| PROCEDIMIENTO: <b>PO 34</b> | <input checked="" type="checkbox"/> | CLIENTE: <b>CAM SRL</b> | FECHA: | 30 | 03 | 2023 | | | | | | | | | | | | | | | | | | | | | | | | | | | | | | | | | | | |
| MARCA: <b>JOST</b> | | DOMINIO: <b>KUE-474</b> | Nº DE PIEZA: | <b>3533.</b> | | | | | | | | | | | | | | | | | | | | | | | | | | | | | | | | | | | | | |

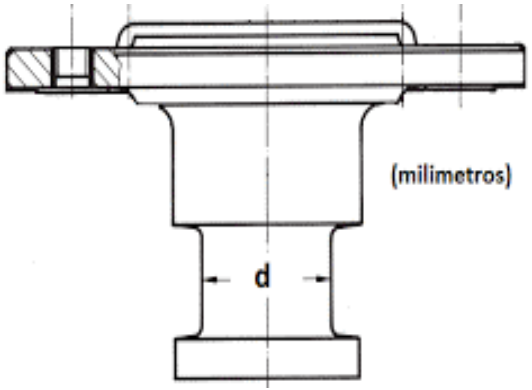
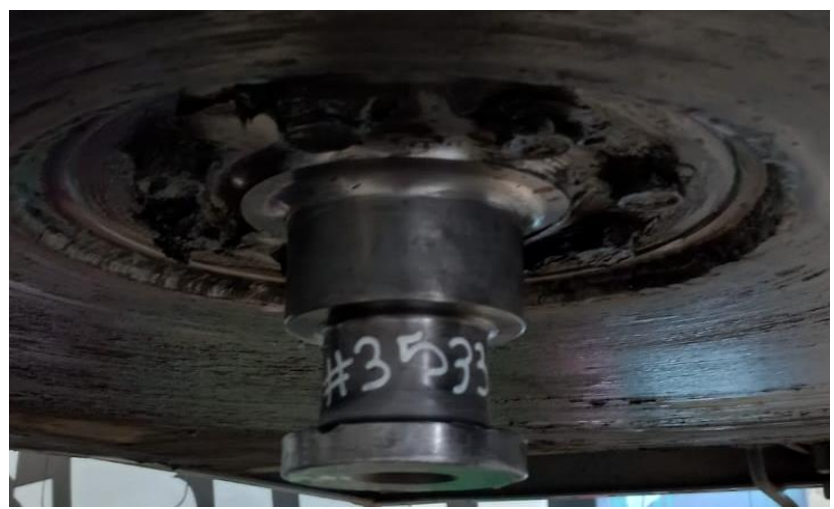
| | | INFORME DE I.N.D | | | <b>Nº 13.530</b><br>HOJA 1 de 1 | | | | | | | | | | | | | | | | | | | | | | | | | | | | | | | | | | | | |
|---|---|---|---|---|---|---|---|---|---|---|---|---|---|---|---|---|---|---|---|---|---|---|---|---|---|---|---|---|---|---|---|---|---|---|---|---|---|---|---|---|---|
| Detección de Fisuras | <input checked="" type="checkbox"/> | <input type="checkbox"/> | | | | | | | | | | | | | | | | | | | | | | | | | | | | | | | | | | | | | | | |
| Estado de Cuerpo | <input checked="" type="checkbox"/> | <input type="checkbox"/> | | | | | | | | | | | | | | | | | | | | | | | | | | | | | | | | | | | | | | | |
| Estado de Tornamesa | <input checked="" type="checkbox"/> | <input type="checkbox"/> | | | | | | | | | | | | | | | | | | | | | | | | | | | | | | | | | | | | | | | |
| Estado de Perno rey | <input checked="" type="checkbox"/> | <input type="checkbox"/> | | | | | | | | | | | | | | | | | | | | | | | | | | | | | | | | | | | | | | | |
| Aprobación según procedimiento Nº PO 34 ASME V | | | | SI | | | | | | | | | | | | | | | | | | | | | | | | | | | | | | | | | | | | | |
